# Sillan kuntotarkastus raportti

**VeiTa Tekniikka Oy**  
Tekijä: Petri Repola

# Sillan päämitat

## Sillan yleiskuvaus

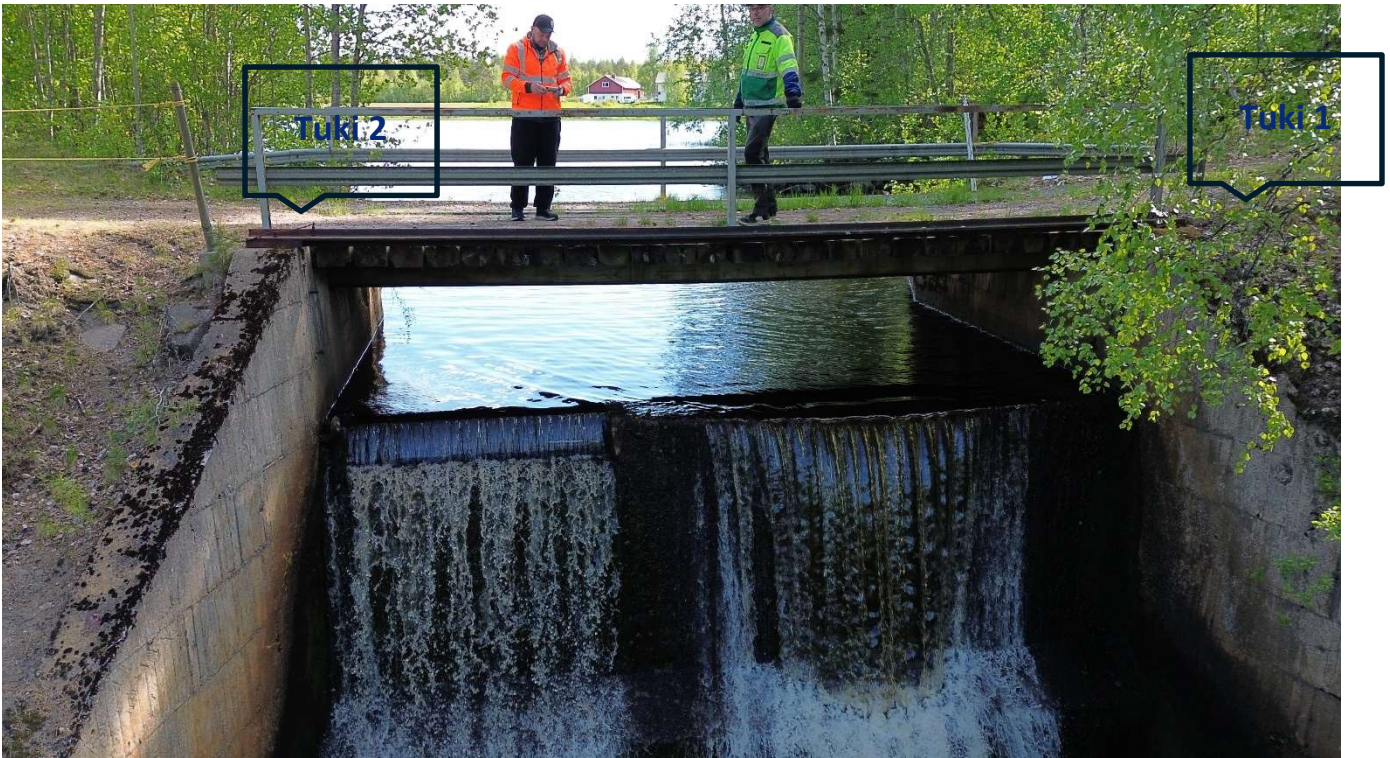
Sillan kantavana rakenteena on kaksi teräspalkkia, joiden päälle on rakennettu kansirakenne 24 cm x 15 cm parruista. Ajoraiteiden kohdalla on lankutus ajoradan suuntaisesti. Sillan kaiteena toimivat teräksiset kaiteet, joissa pylväsjako 3000 mm. Kaiteet on kiinnitetty päistään betonisiin maatuki/patorakenteisiin. Keskeltä kaiderakenne on tuettu pulttiryhmällä sillan kansirakenteeseen. Pengerkaiteita ei sillalle johtavilla penkereillä ole. Silta on kokonaisuutena huonokuntoinen ja vaatii välittömiä toimenpiteitä.

*Kuva 1. Ikälän kynnys, yleiskuva*

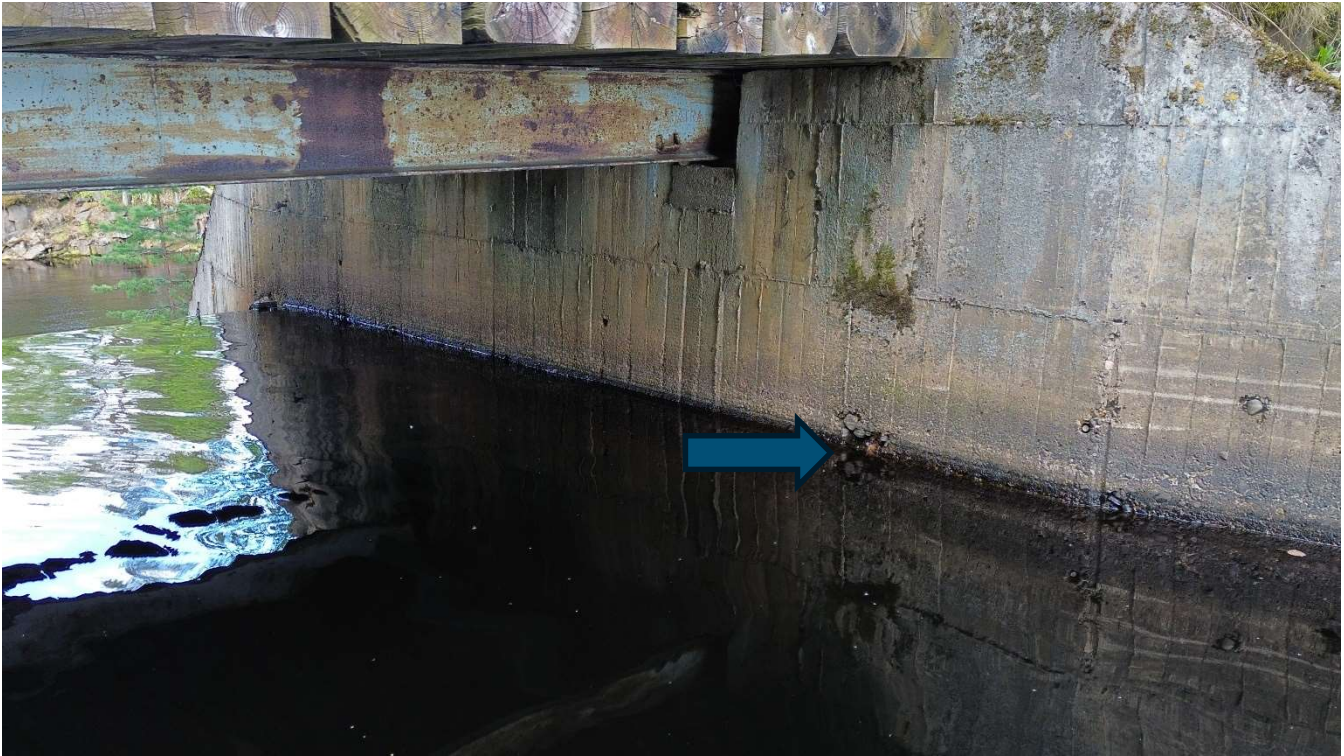
Sillan maatukirakenteena toimii säännöstelypadon teräsbetoniset rakenteet. Maatukirakenteissa on havaittavissa iäntuomaa kulumista, mutta ei vakavia rakenteellisia vaurioita. Maatukirakenteiden vesirajassa on havaittavissa rapautumista/harvavalua, joka voi jatkuessaan aiheuttaa lisävaurioita rakenteisiin. Rapautuneet kohdat tulee korjata. Lisäksi rakenteissa voidaan havaita sammalkasvustoa, joka on hyvä poistaa huoltotoimenpiteenä.

*Kuva 2. Rapautuminen vesirajassa tuella 2*

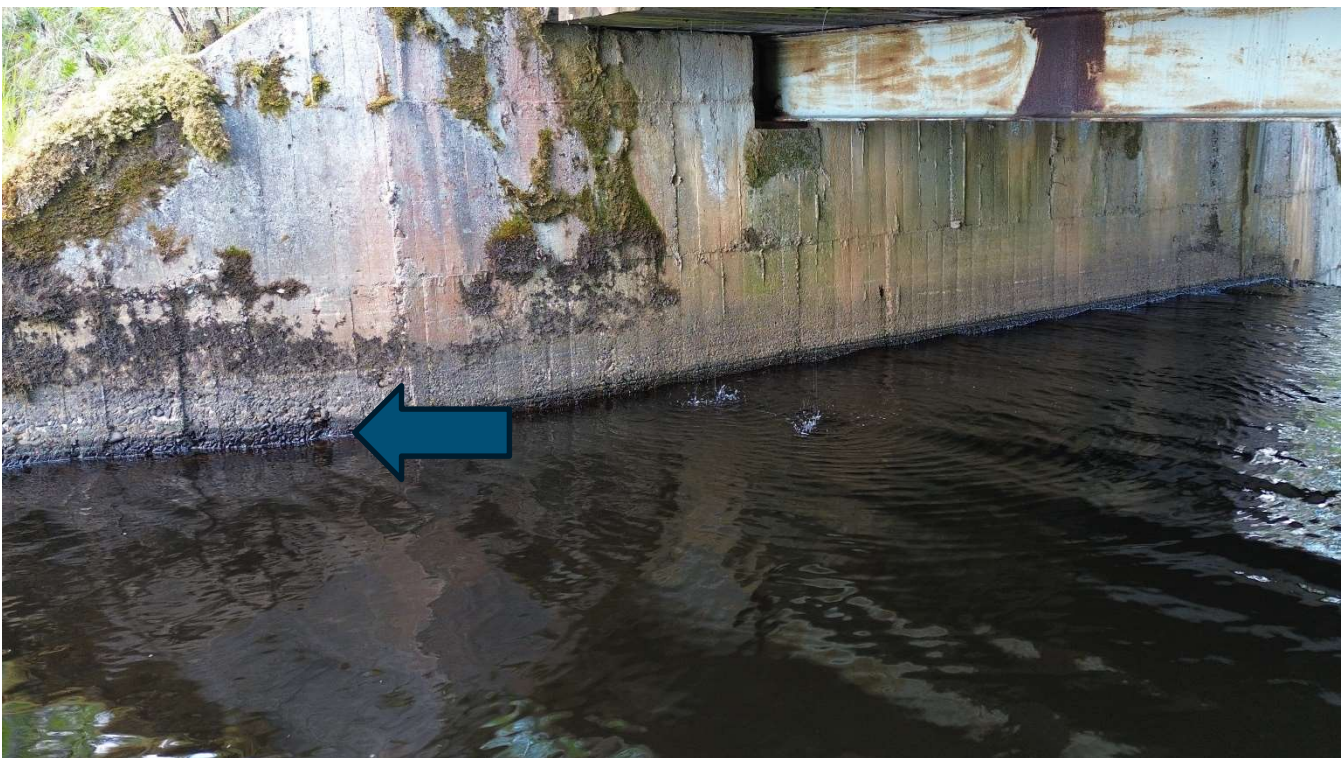
*Kuva 3. Rapautuminen vesirajassa tuella 1*

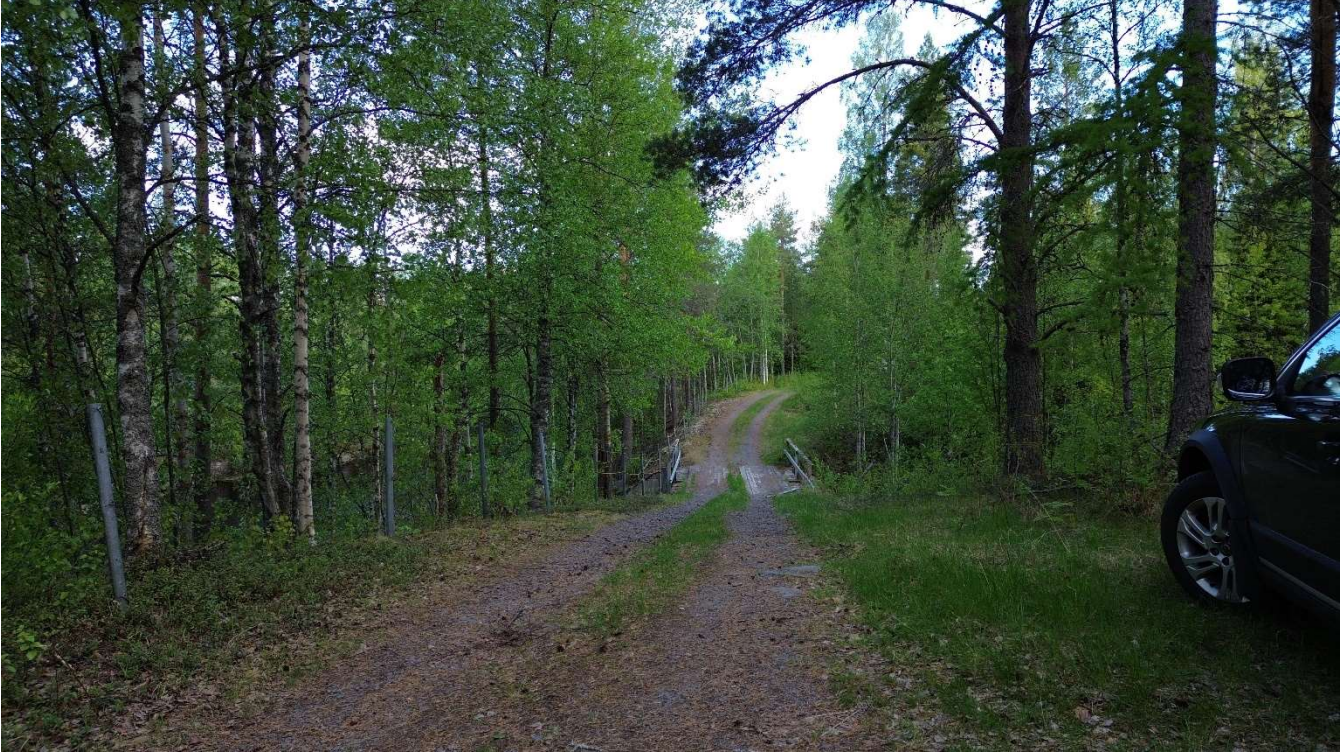
Tulo- ja poistumispenkereiltä puuttuvat pengerkaiteet. Pengerkaiteet tuleekin asentaa ensi tilassa. Siltapaikka sijaitsee lantossa ja sillalle laskeudutaan alamäkeen.

*Kuva 4. Tulopenger Utajärven puolelta kuvattuna*

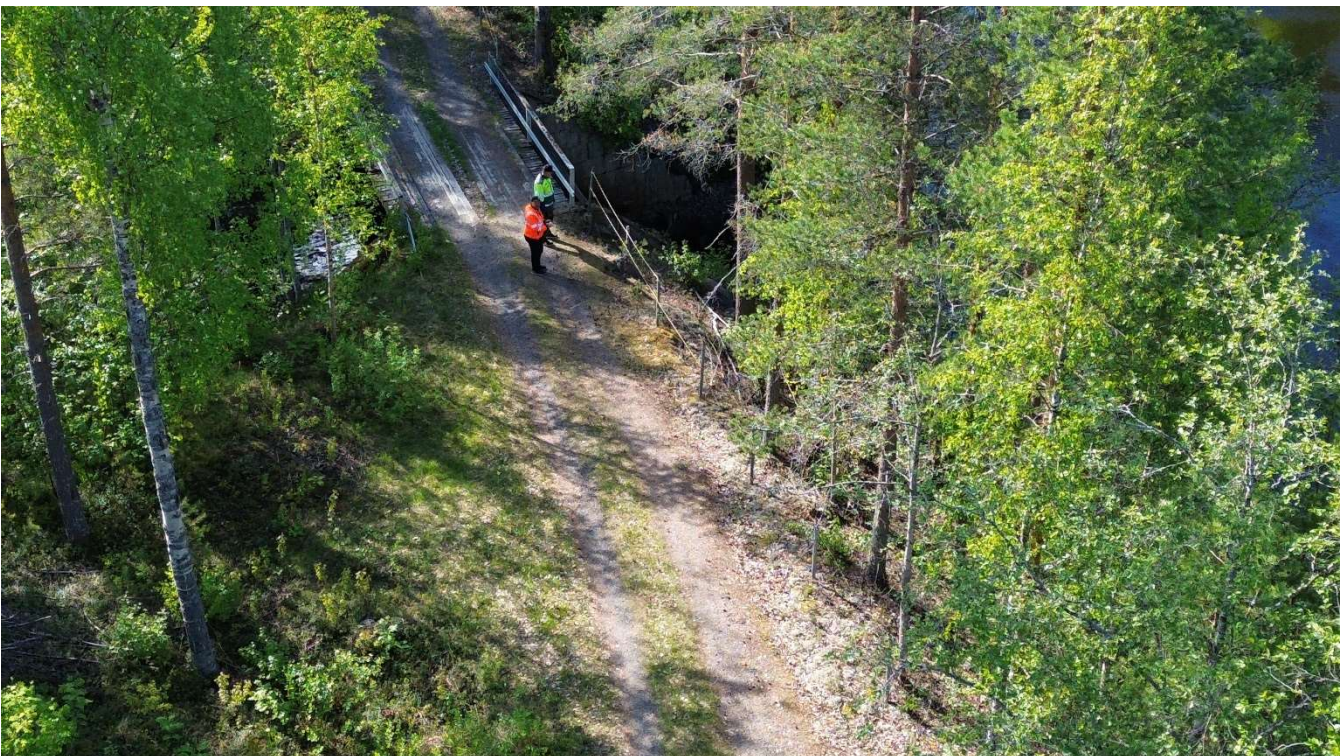
*Kuva 5. Tulopenger Sotkan puolelta kuvattuna.*

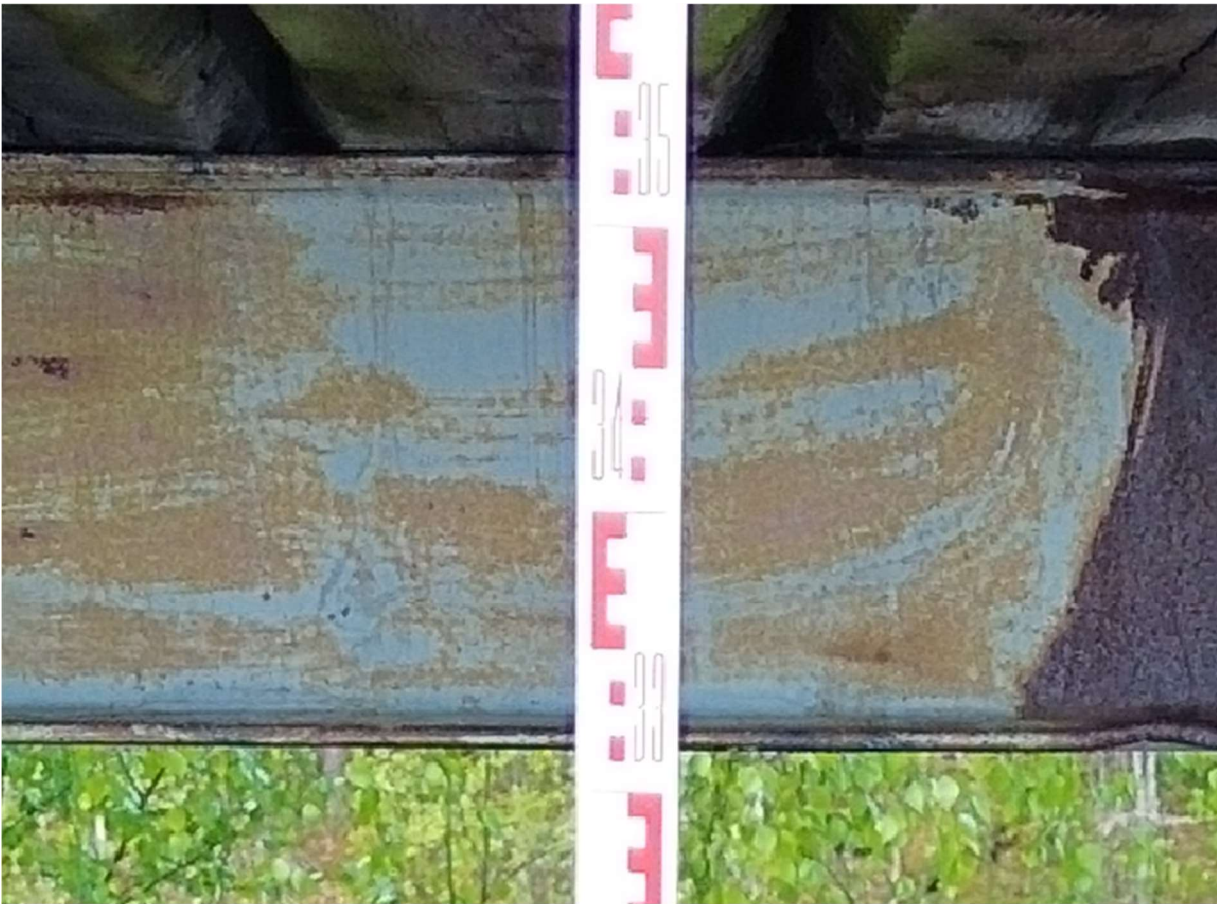
Sillan pääkannattajina toimivat teräspalkit, joita on kaksi kappaletta. Palkit on sidottu toisiinsa poikkipalkilla. Palkkien arvioidut mitat ovat  $L=7300$  mm ja palkin tyyppi on todennäköisesti HEA 300 (Kuva 6 ja 7). Jännemitaksi mitattiin  $7000$  mm. Palkeissa on havaittavissa ruostetta ja tuen yksi puoleisessa päässä oikeanpuoleisessa palkissa alalaipan osalla vaurio (Kuva 6 ja 7). Kuva tarkastelun perusteella näyttäisi, että palkkien kantavuus on ylitetty jossain vaiheessa ja palkit ”roikkuvat” (Kuva 10).

*Kuva 6. Kantavat palkit HEA 300.*

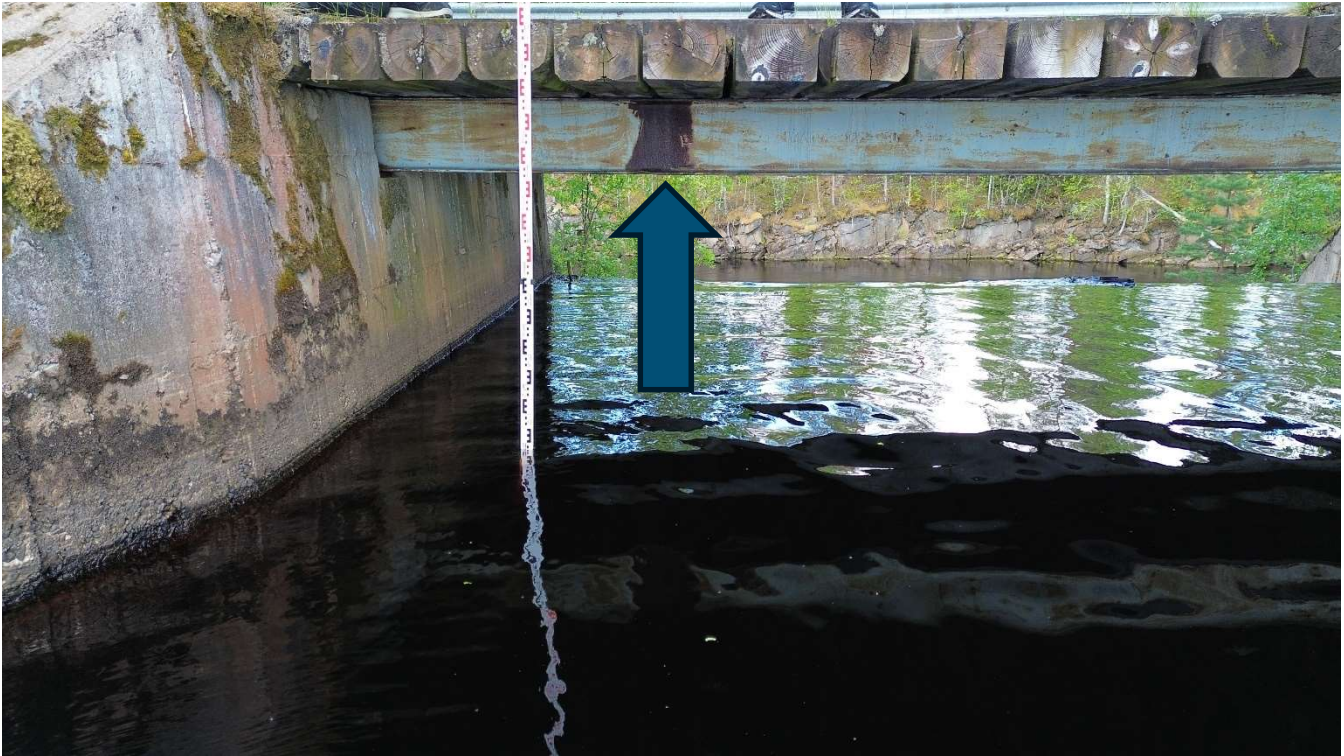
*Kuva 7. Ruostevaurio ja palkin alalaipan vaurio.*

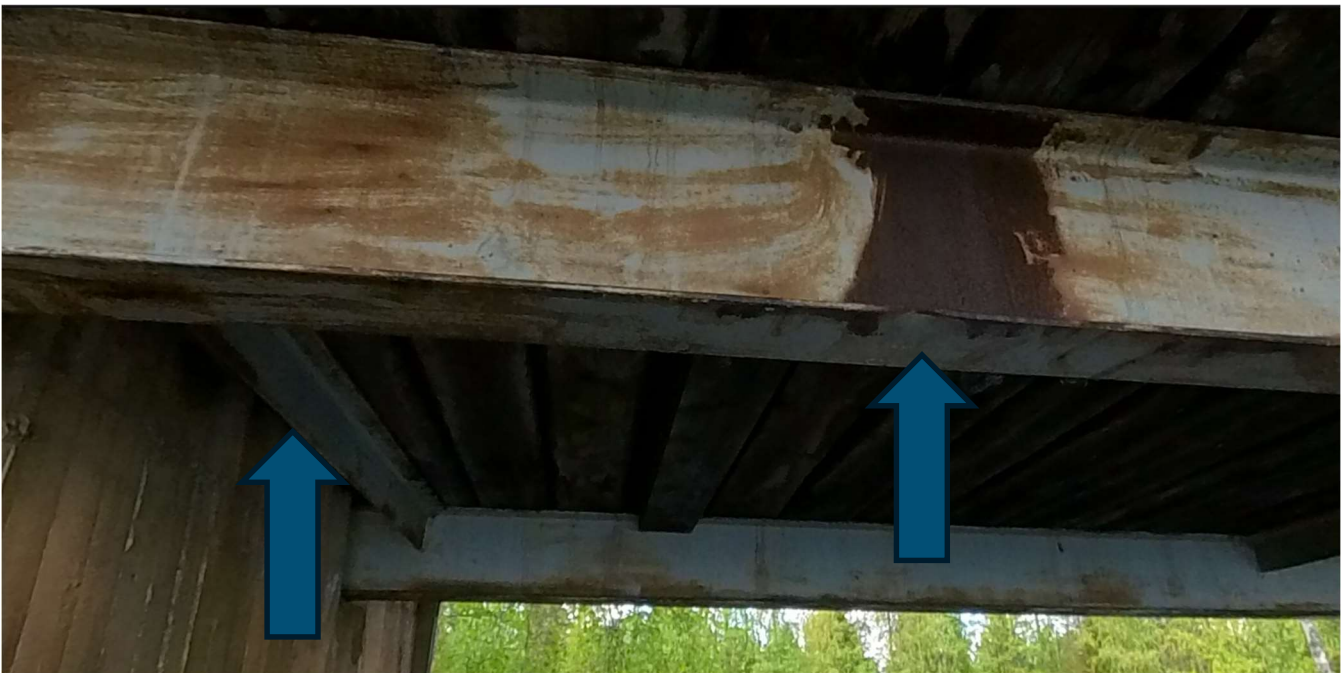
*Kuva 8. Palkkien sivuttaistuenta ja vaurio alalaipassa.*

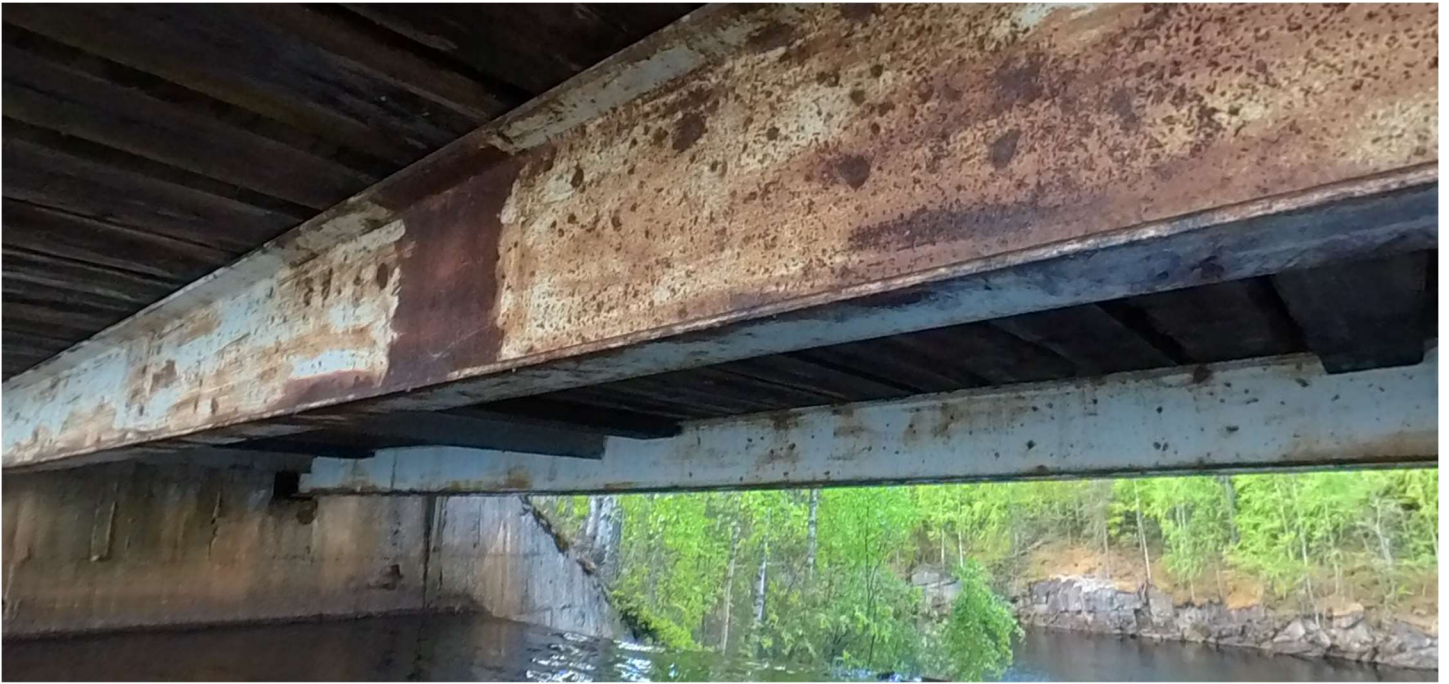
*Kuva 9. Ruostetta tuen kaksi puoleisessa päässä.*

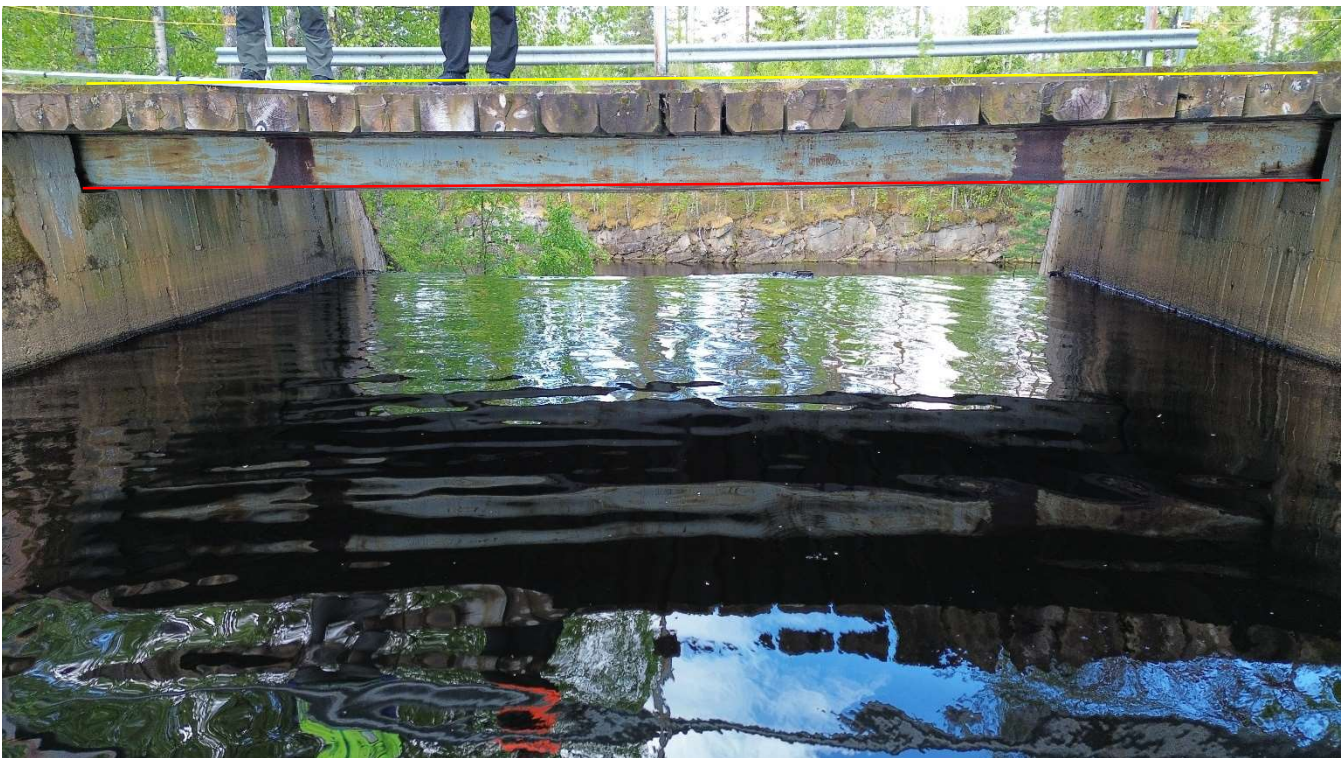
*Kuva 10. Palkkien kantavuus ylitetty*

Sillassa on havaittavissa huomattavia turvallisuus- ja kantavuus puutteita. Sillalle tulee asettaa painorajoitus (Max 4 T). Silta toimii hiihtoladun pohjana ja sillalla kulkee tela-alustainen latukone. Latukoneen paino voi ylittää esitetyn painorajoituksen, koska kuorma jakautuu telojen välityksellä suuremmalle alalle. Siltapaikalle tulee asentaa pengerkaiteet siirtymärakenteineen. Sillankaiteiden kiinnitys tulee korjata ja asentaa välijohteita sillan osalle. Sillankansirakenteessa havaittujen lahovaurioiden vuoksi tulee myös kansirakenne uusia. Kannen uusimisen yhteydessä tulee sillan kantavat palkit tarkastaa ja todeta onko kuvasta havaittu taipuma todellinen. Mikäli sillan kantavuutta halutaan nostaa kannattaa miettiä kokonaan uuden sillan /siltarakenteen tekemistä.

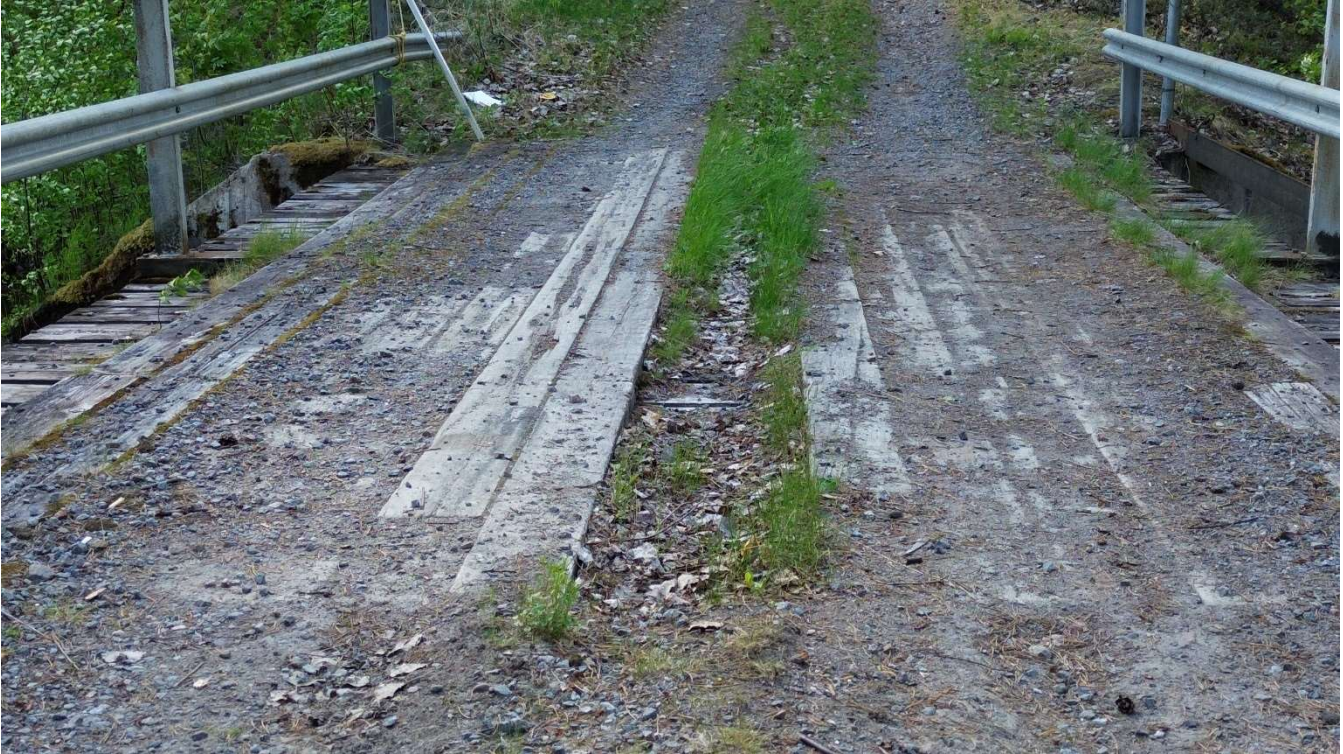
Sillan kansi rakenne muodostuu parruista ja ajoraidelankutuksesta. Tutkimuspäivänä sillan kannella oli runsaasti maa-ainesta, joka aiheuttaa raidelankutuksen kulumista sekä on aiheuttanut lahovaurioita kannenpuurakenteisiin. Raidelankutuksessa näkyy selviä kulumisen jälkiä ja naulojen kannat ovat nousseet osittain esille.

*Kuva 11. Maa-ainesta sillankannella.*

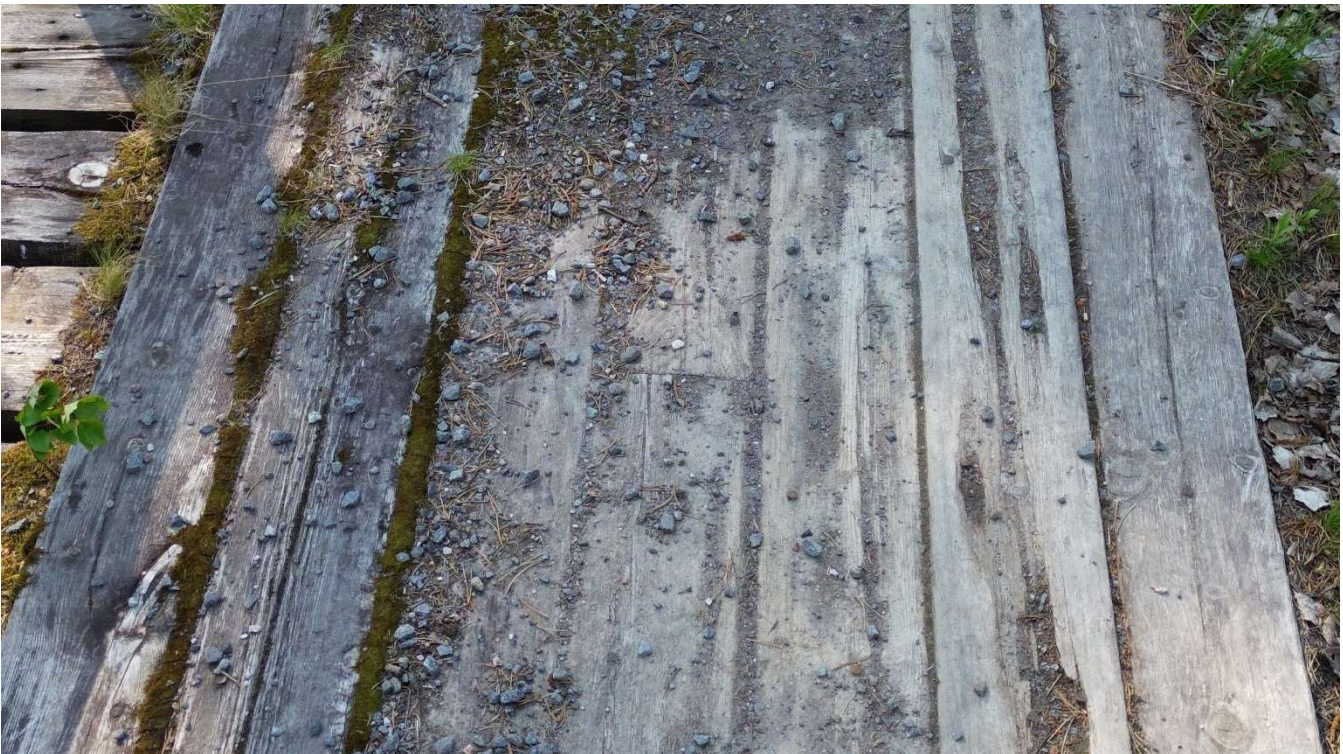
*Kuva 12. Kulumaa, lahovaurioita ja naulankantoja*

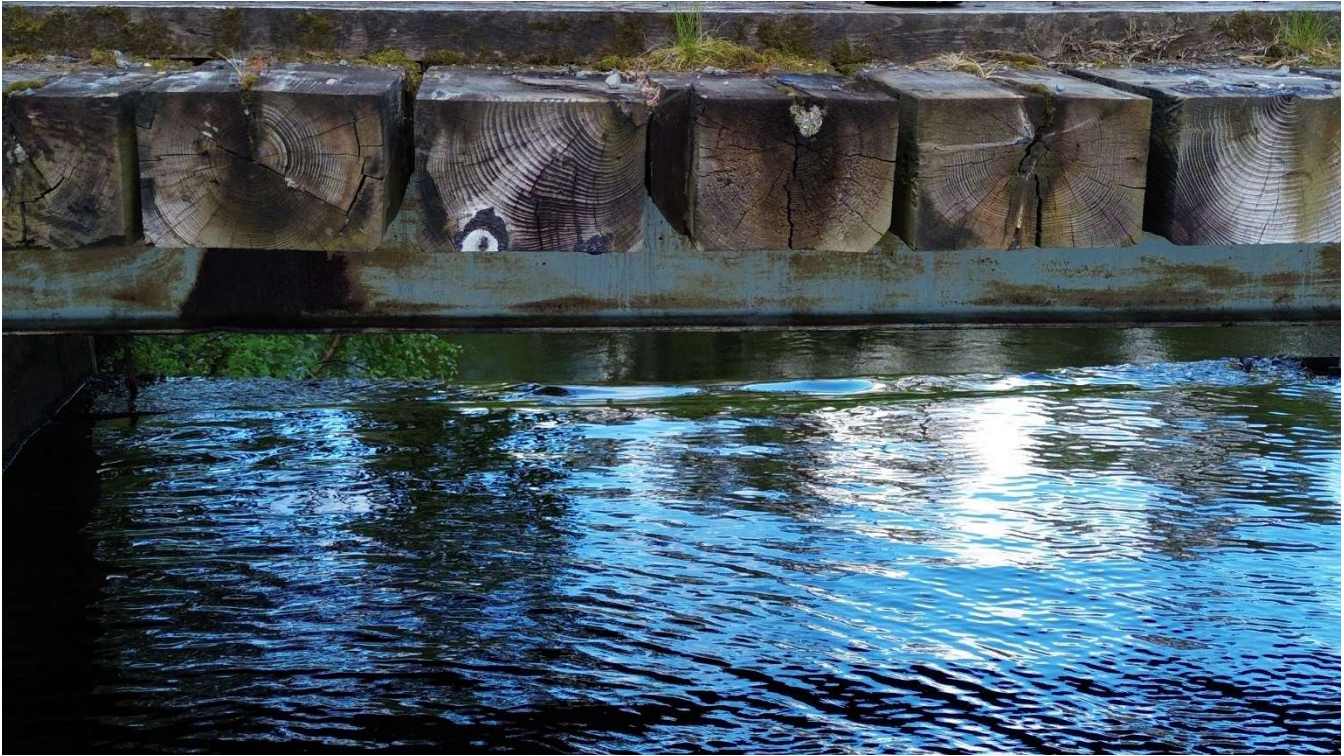
*Kuva 13. Parruissa havaittavissa lahoa, sammal- ja jäkäläkasvustoa.*

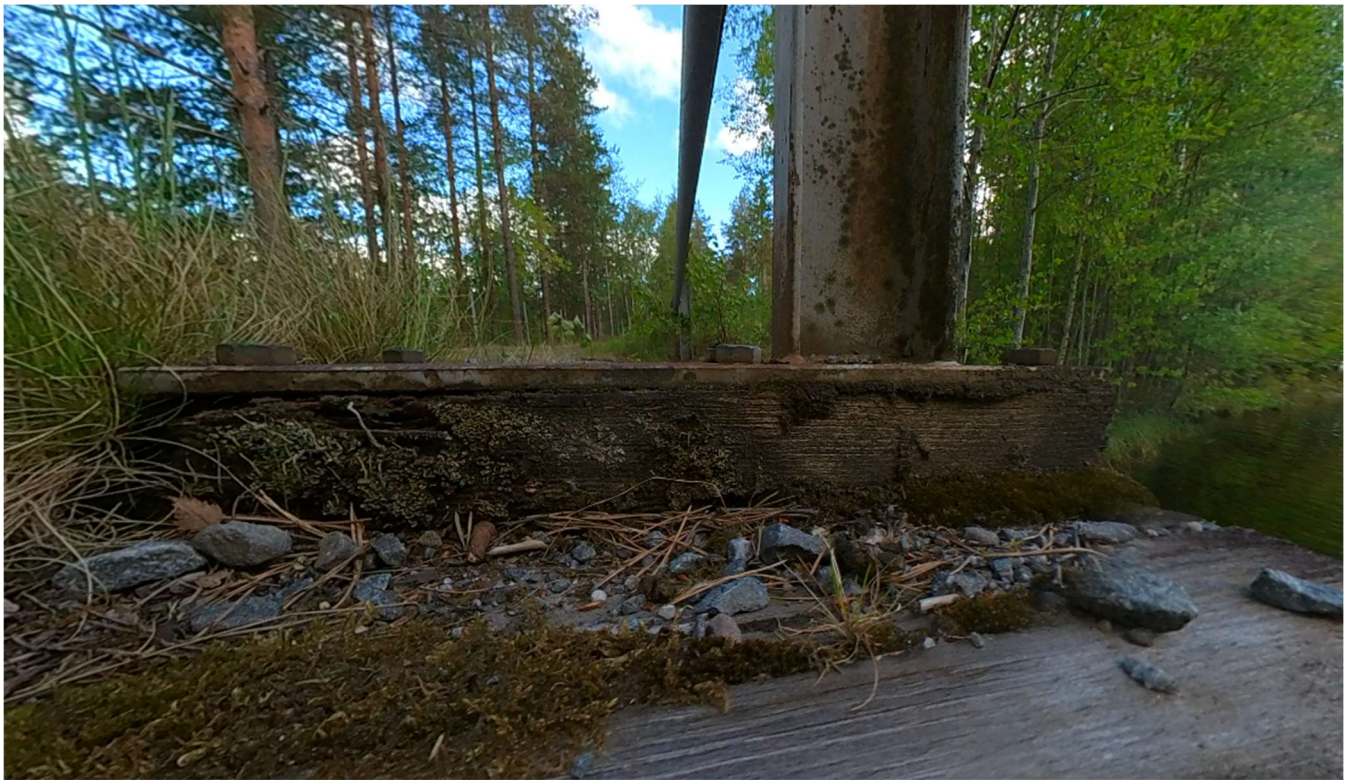
Siltapaikalla ei ole pengerkaitteita. Sillankaiteet eivät täytä nykyisiä määräyksiä miltään osin. Sillankaiteen tuennassa on lahovaurio. Kaide antaa periksi kokeiltaessa. Nykyisen sillankaiteen korkeus on 110 cm.

*Kuva 14. Kaiteen kiinnitys sillankanteen on lahonnut.*

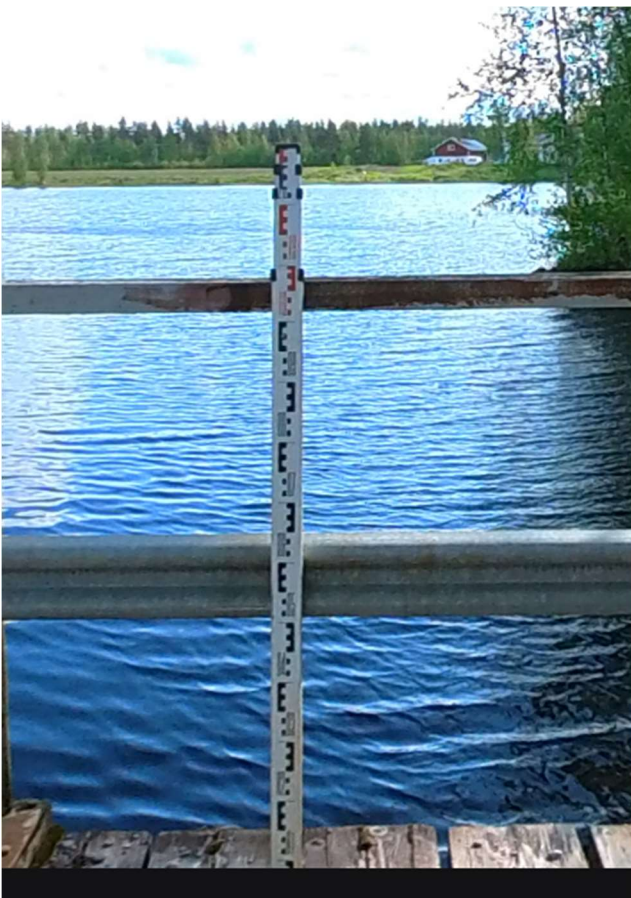
**Kuva 15. Sillankaide**
