# Utajärvi Keisarintie Välisuo

Kapulasillan koekaivaus

2023

Arttu Tokoi  
Maanala Oy

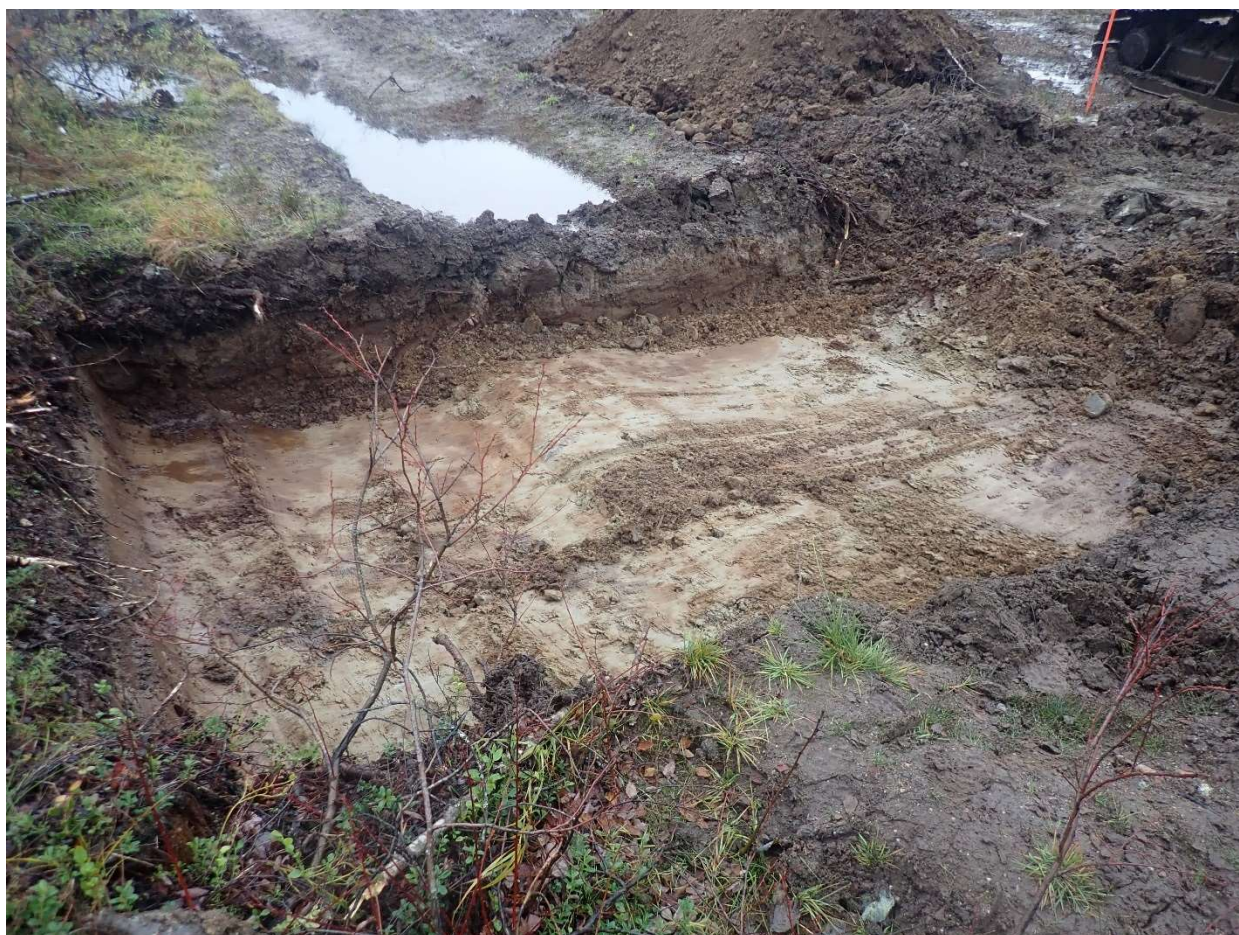
Paikalta ei havaittu mitään jälkiä kapulasillasta tai muista puurakenteista.

Kuva 8. Koeoja 1 pohjoisesta. Kaivannon pohjalla näkyy pohjahiekka. Taustalla kankaan puolella suokerros on hyvin ohut.

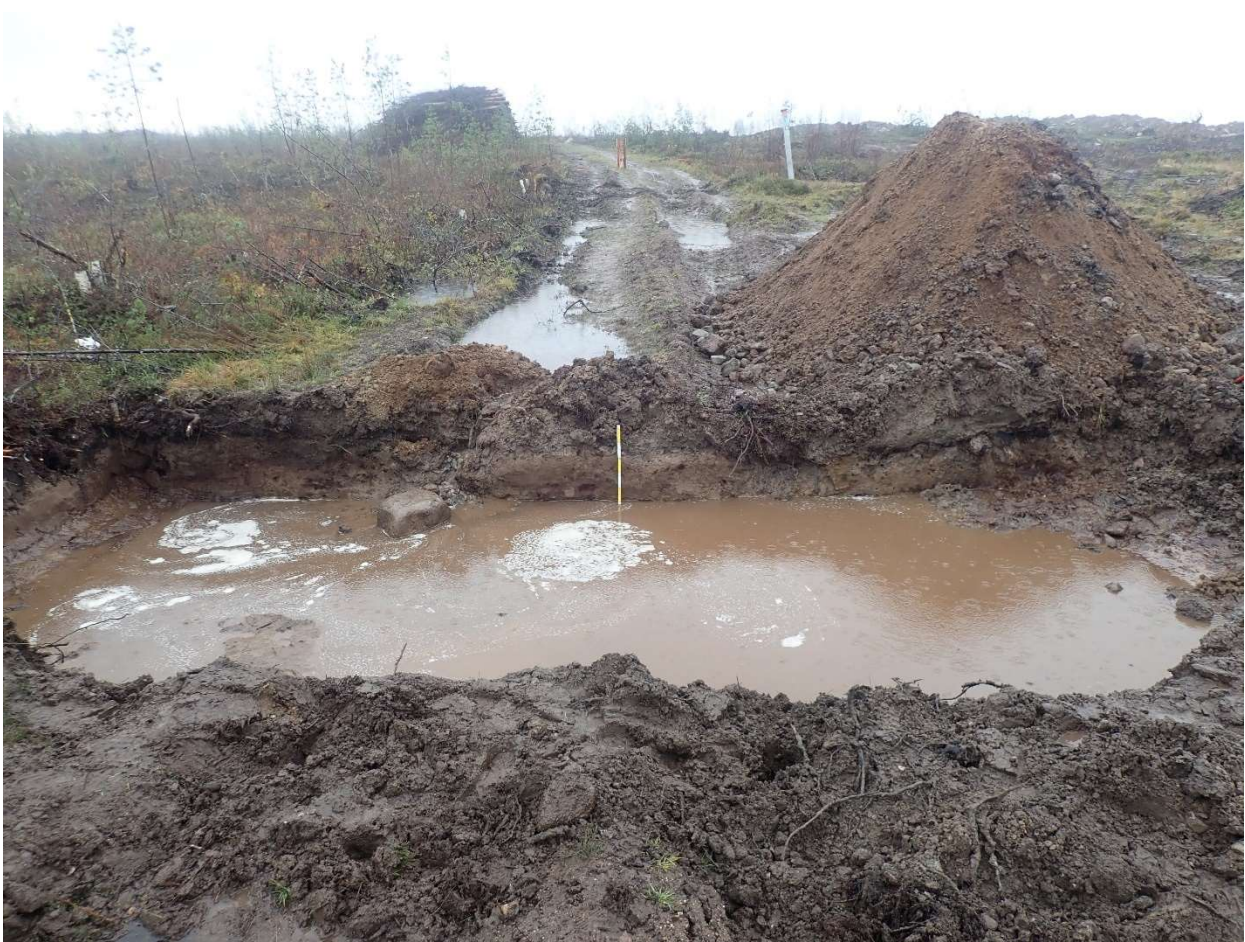
Kuva 9. Poikkileikkaus koejasta 1. Pohjalle on ehtinyt jo tihkua vettä. Leikkauksessa ylimpänä tumma turvekerros ja sen alla pohjamaahiekka. Kerrosten rajalla olleista kivistä yksi näkyy kuvan oikeassa reunassa.

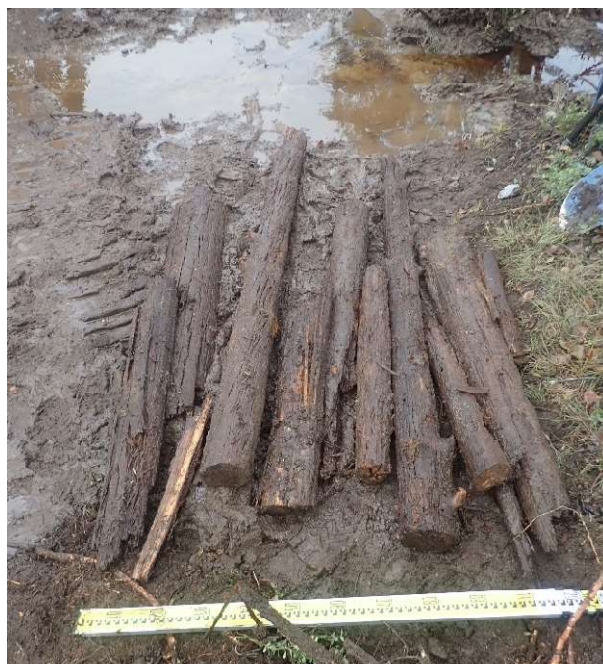
Monet olivat muodoltaan kartiomaisia. Tarkemman tarkastelun myötä tultiin siihen tulokseen, että reunojen puut olivat pääosin latvapöllejä. Seassa saattoi olla myös nuorten puiden runkoja. Varsinaisen tienpohjan puut näyttivät olevan runkopöllejä. Todennäköisesti reunoille on kasattu keskiosaan liian lyhyet tai kartiomaiset ylijäämäpalat puiden latvoista. Pitkittäiset puut sijaitsivat noin 35–50 cm:n syvyydellä tienpinnasta.

Kuva 10. Itälaidan puista monet näyttävät olevan latvoja. Puut on katkottu noston yhteydessä.

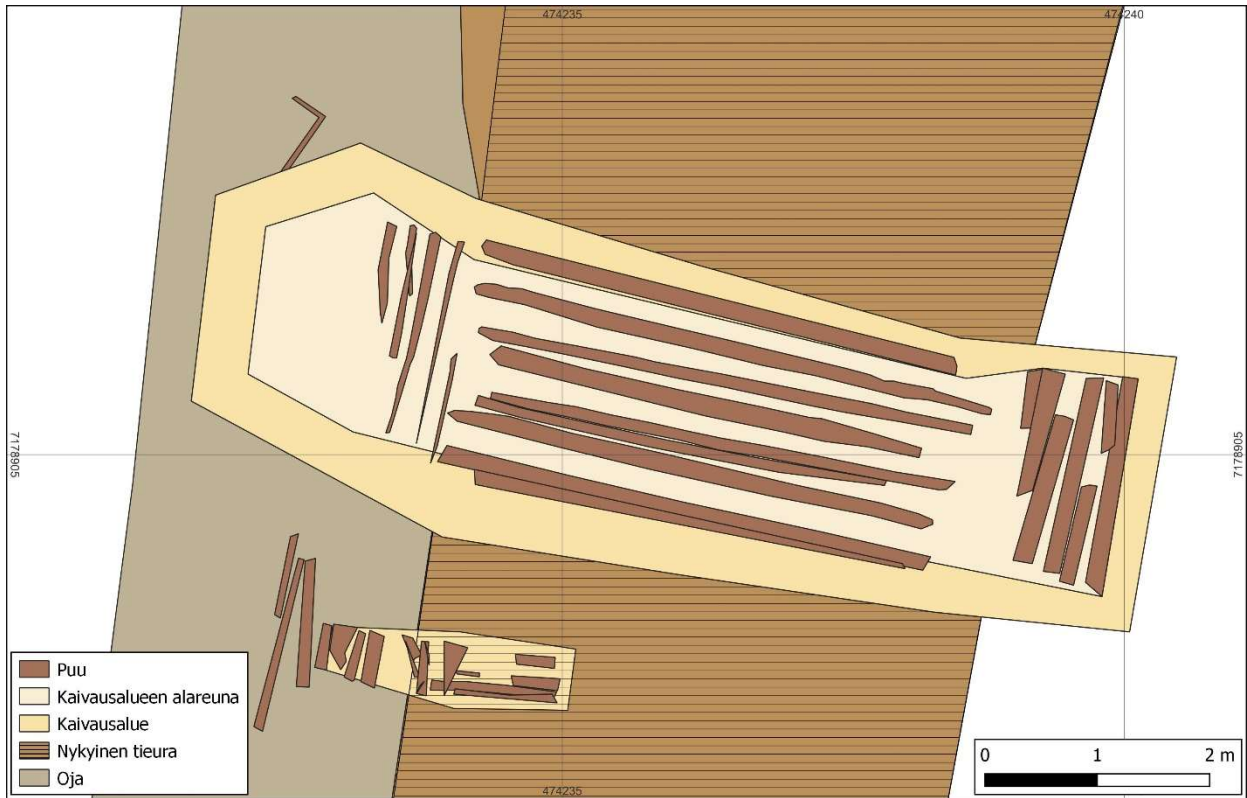
Kuva 11. Koeja 2. Ensimmäisen kerroksen puut. Alueen eteläpuolella näkyy kevään tarkkuusinventoinnissa kaivettu koekuoppa puineen (Tokoi & Leinonen 2023).

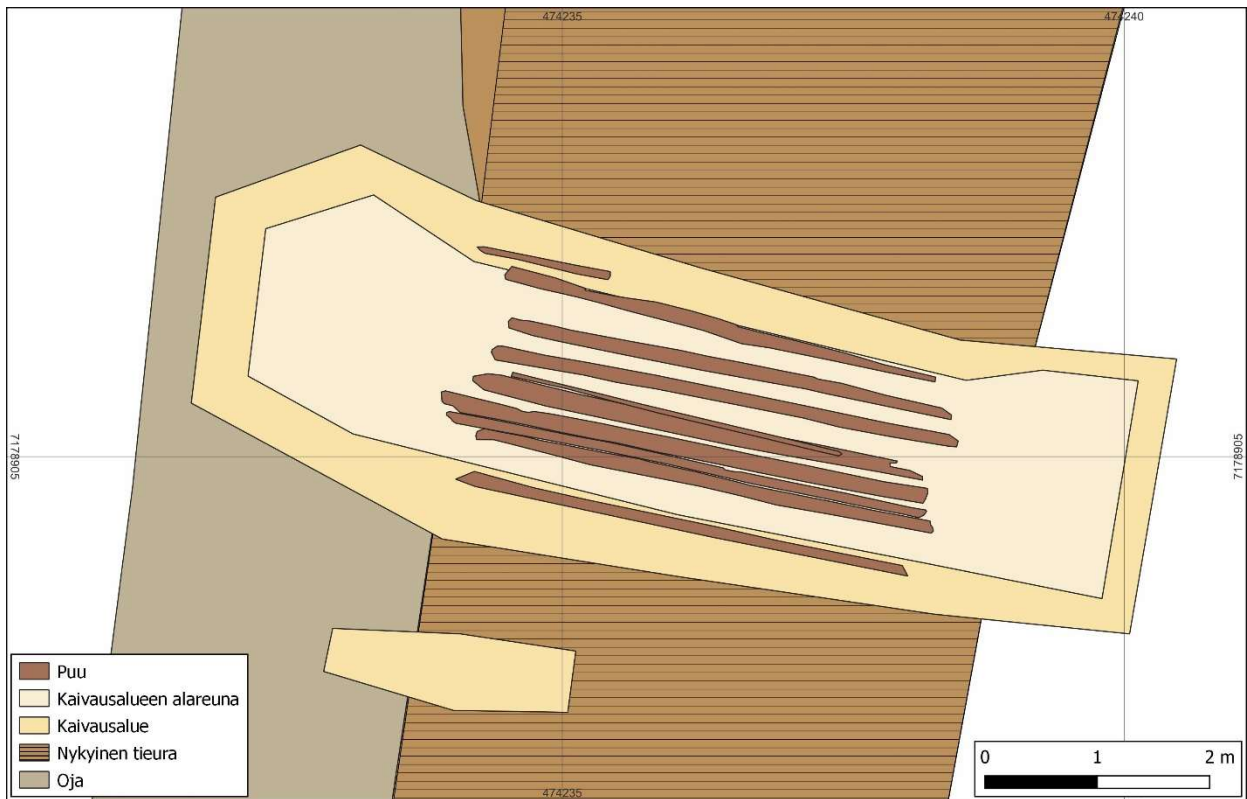
Kuva 12. Koeja 2. Toisen kerroksen puut.

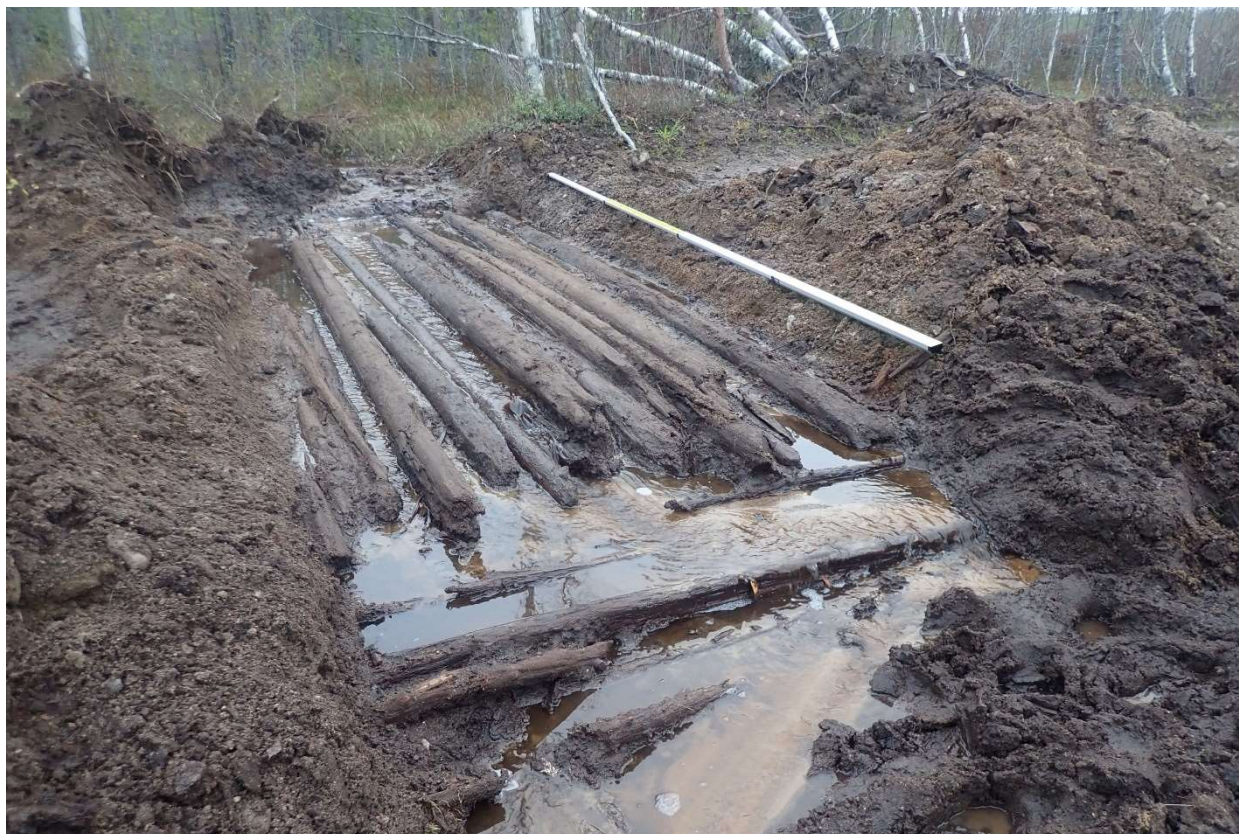
*Kuva 13. Kapulasiltaa paikallaan luoteesta kuvattuna. Etualalla ohuita tiehen nähden pitkittäisiä runkoja. Tien keskiosa muodostuu suuremmista poikkirungoista. Luoteesta.*

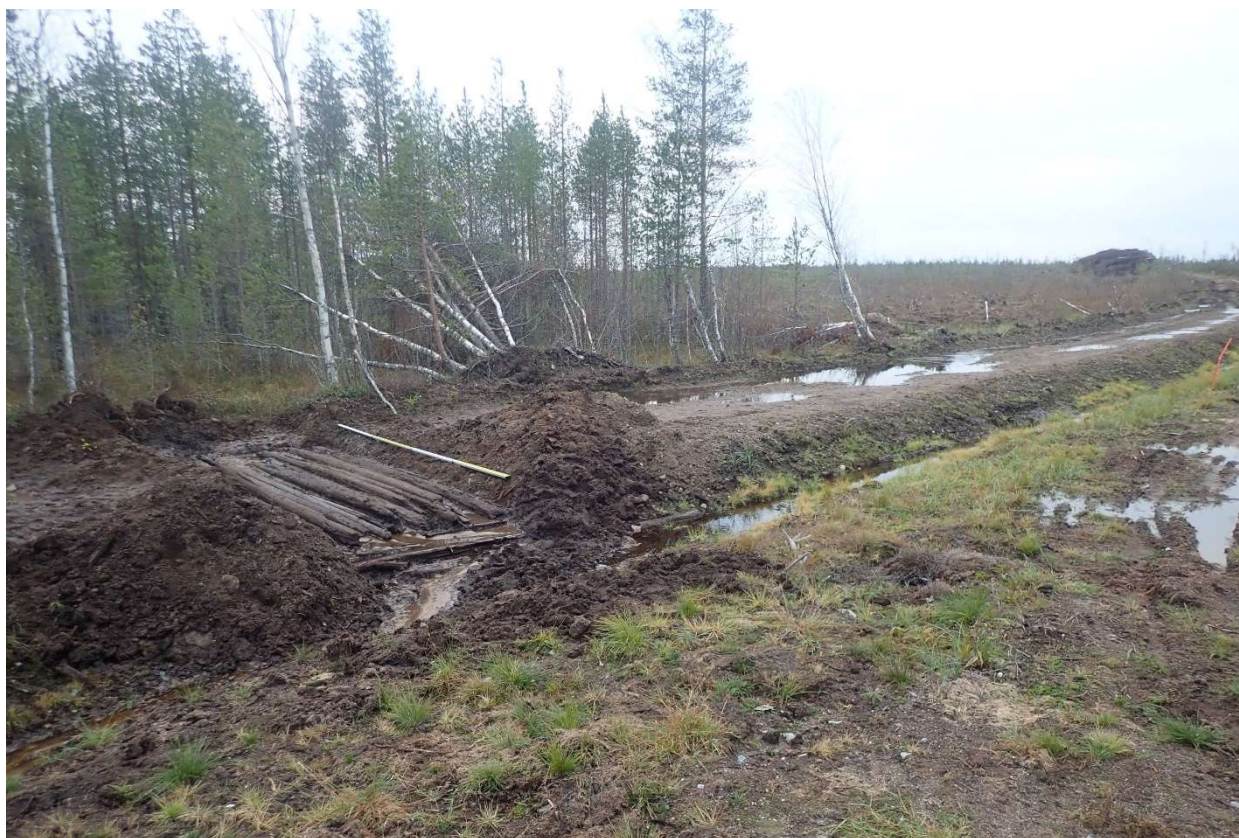
*Kuva 14. Koejasta voidaan havaita tien poikkileikkaus. Puurakenteet jatkuvat tienpinnan alla tästä molempiin suuntiin. Luoteesta.*

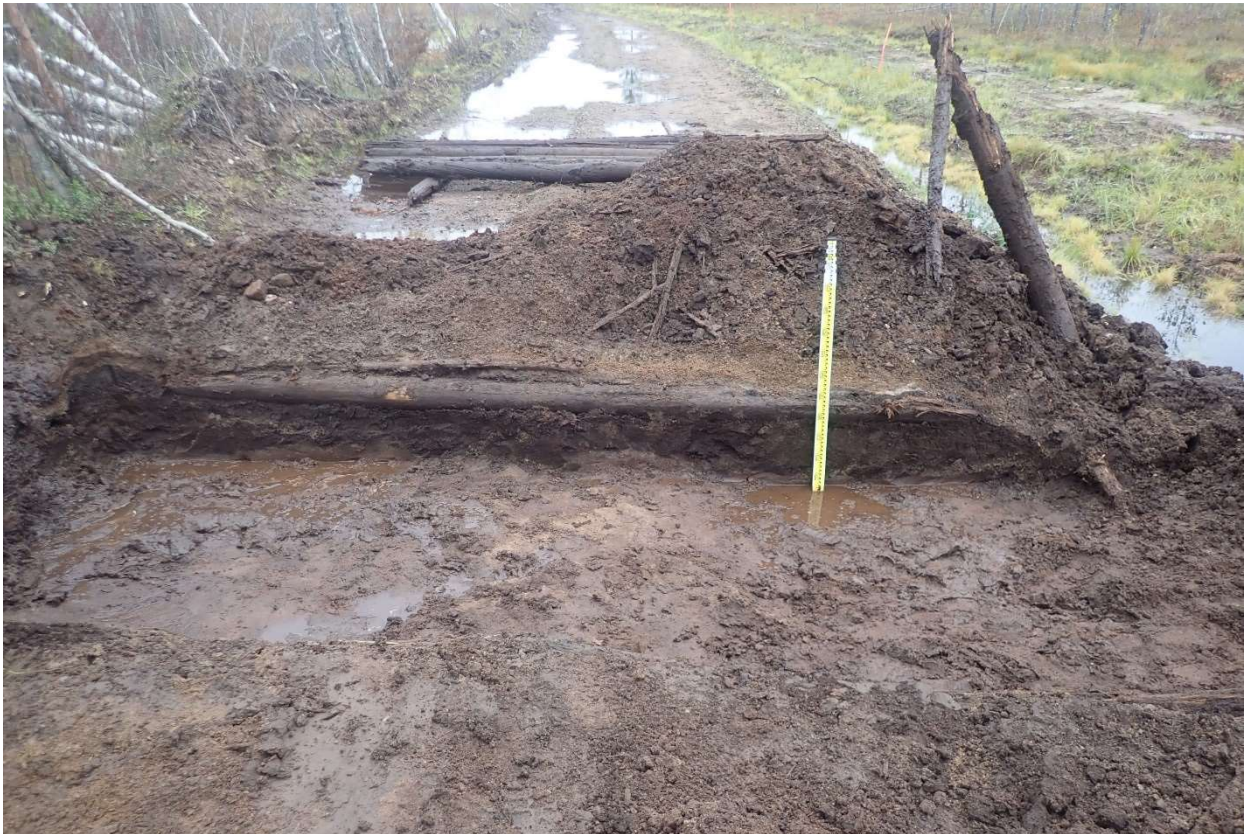
*Kuva 17. Tien poikkileikkausta pohjoisesta kuvattuna. Mitan kohdalla näkyy hyvin vaalea irtonainen sora-kerros, joka peitti puurakennetta. Puurakenteen alla tumma suoturve. Oja on kuvassa kaivettu pohjahiekan pintaan.*

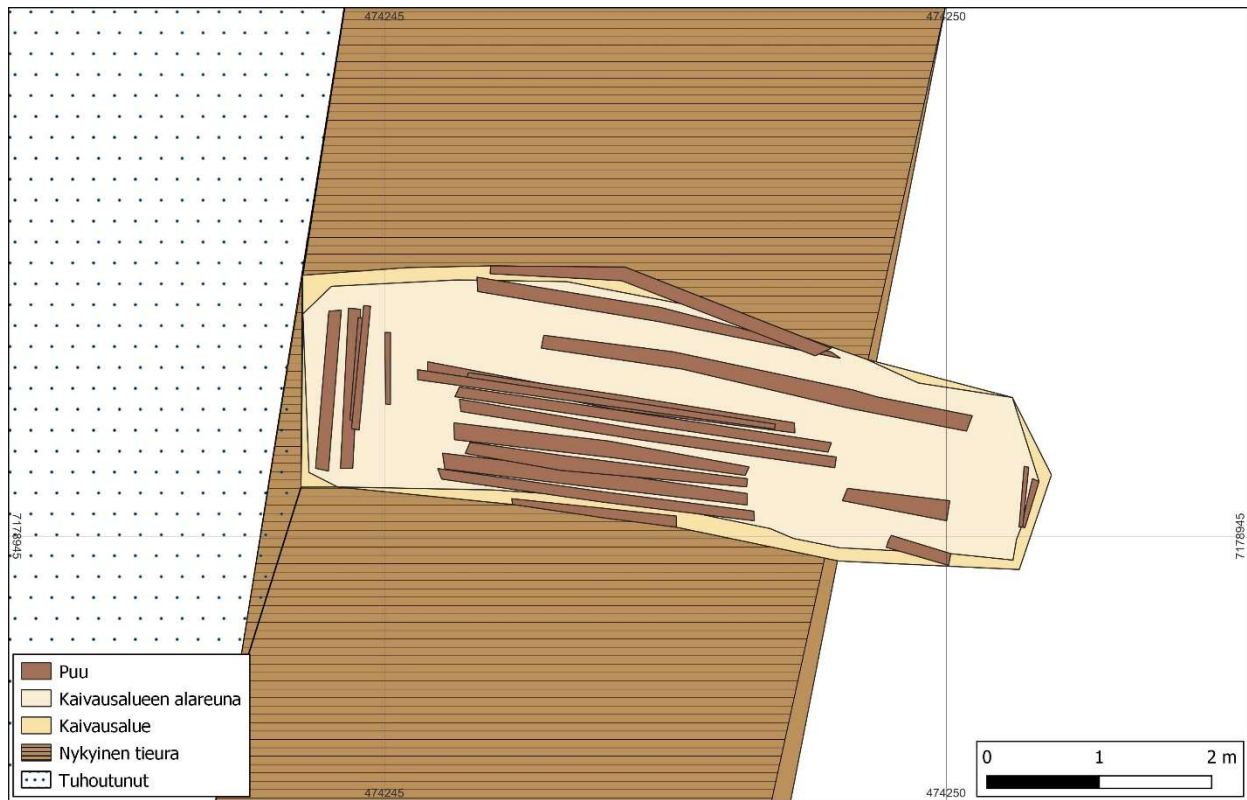
Tien länsireuna oli nähtävästi osittain tuhoutunut vesi- tai viemärijohdon kaivuussa. Säilynyt osa kattaa todennäköisesti kuitenkin pääosan rakenteista. Paikalta löydettiin viisi pitkittäissuuntaista puuta. Reunan rakenteen säilynyt leveys oli 1,2 m.

Kuva 18. Koeoja 3 puurakenteineen. Tien länsipuolelle koeojan reunasta eteenpäin oli vastikään kaivettu vesi- tai viemärijohtokaivanto, joten koeojaa ei jatkettu kauemmaksi tähän suuntaan.

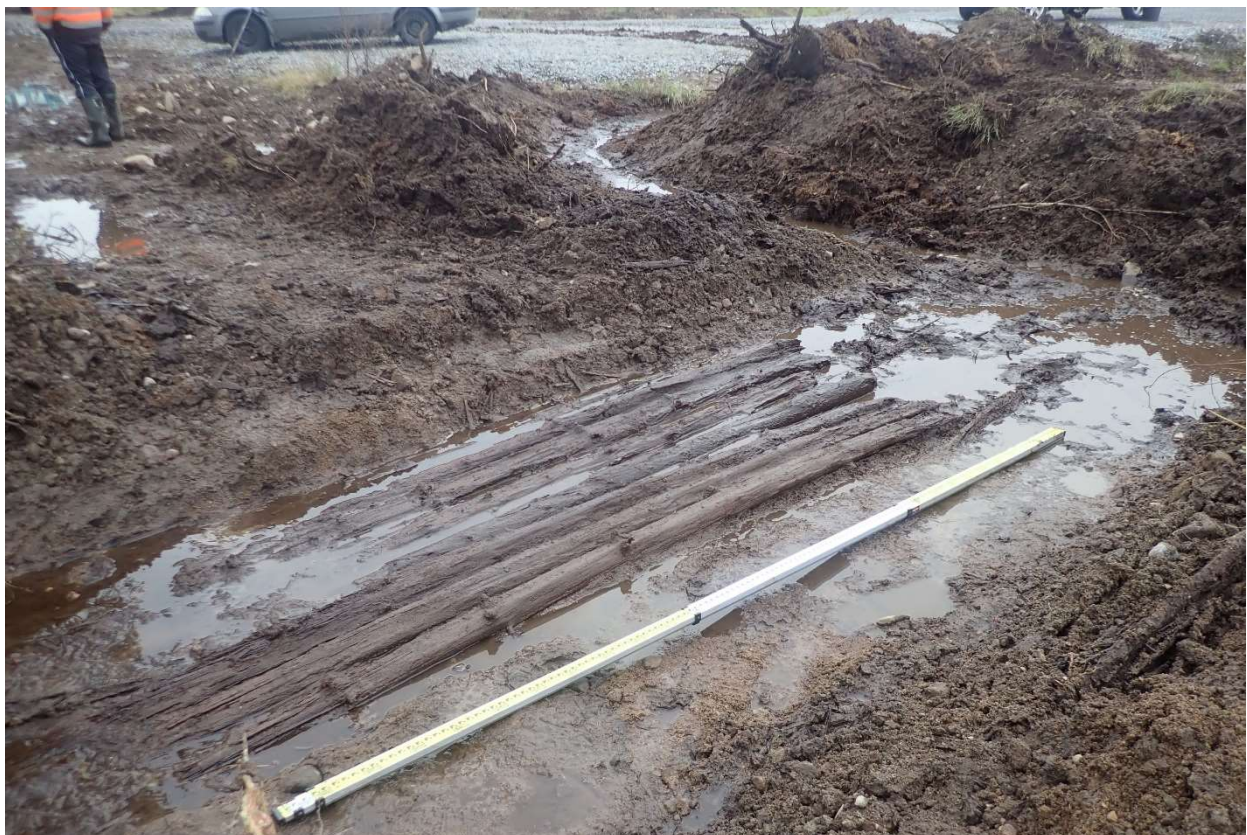
Kapulasillan rakenne oli kohdalla säilynyt kohdalaisen hyvin. Puut olivat kuitenkin selvästi huonompikuntoisia, kuin koeojassa 2. Koeojan keskeltä löydettiin edellistä vastaava poikki-puista koostuva rakenne. Puita dokumentoitiin vain yhdessä kerroksessa. Vain kaksi puista oli päällekkäin. Rakenne oli noin 30 cm:n syvyydellä tienpinnasta mitattuna.

Kuva 19. Koeoja 3. Tien keskiosan puurakenne. Osa puista näytti karsitun huonosti, tosin myös lahoaminen on voinut tuoda oksankohtia esiin. Koillisesta.

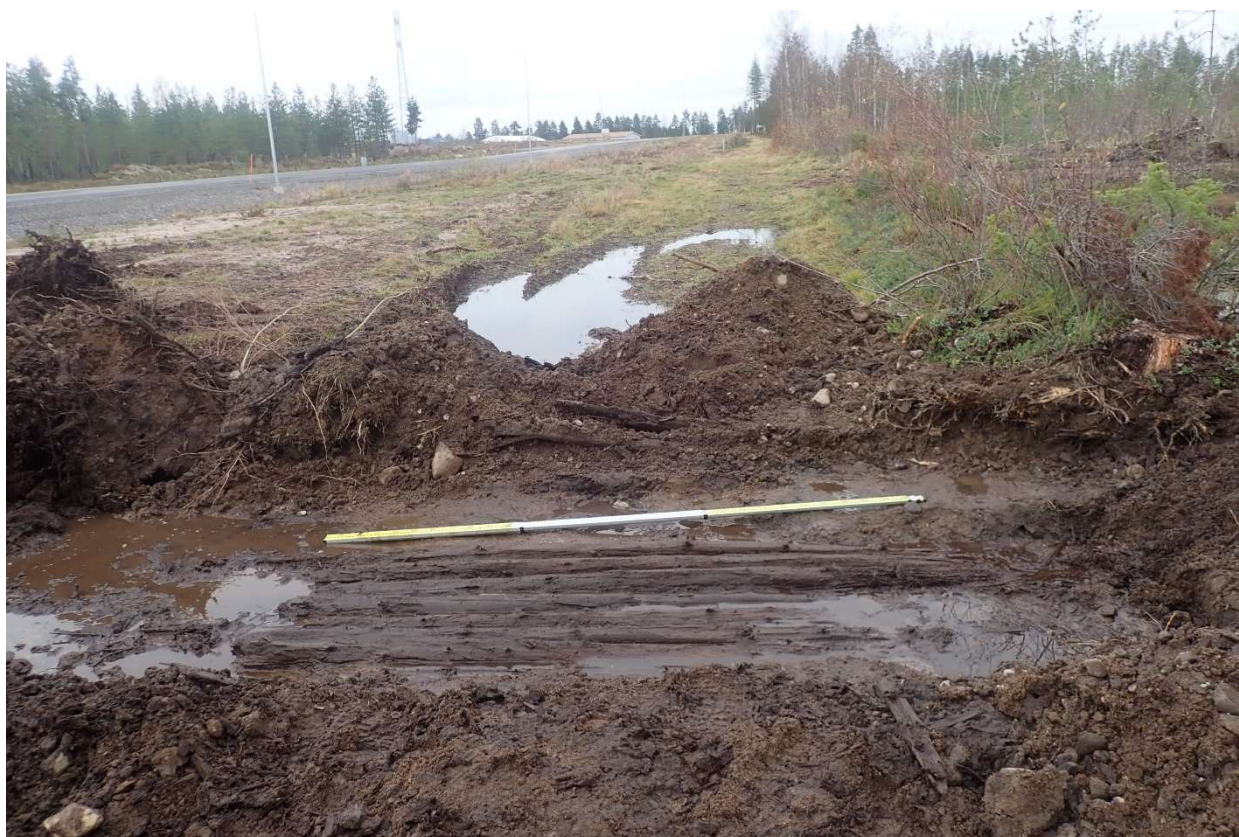
Kuva 20. Koeoja 3. Keisarintietä kohti pohjoista. Kapulasillan rakenne etualalla. Rakenne jatkuu molempiin suuntiin tien pintakerroksen alla.

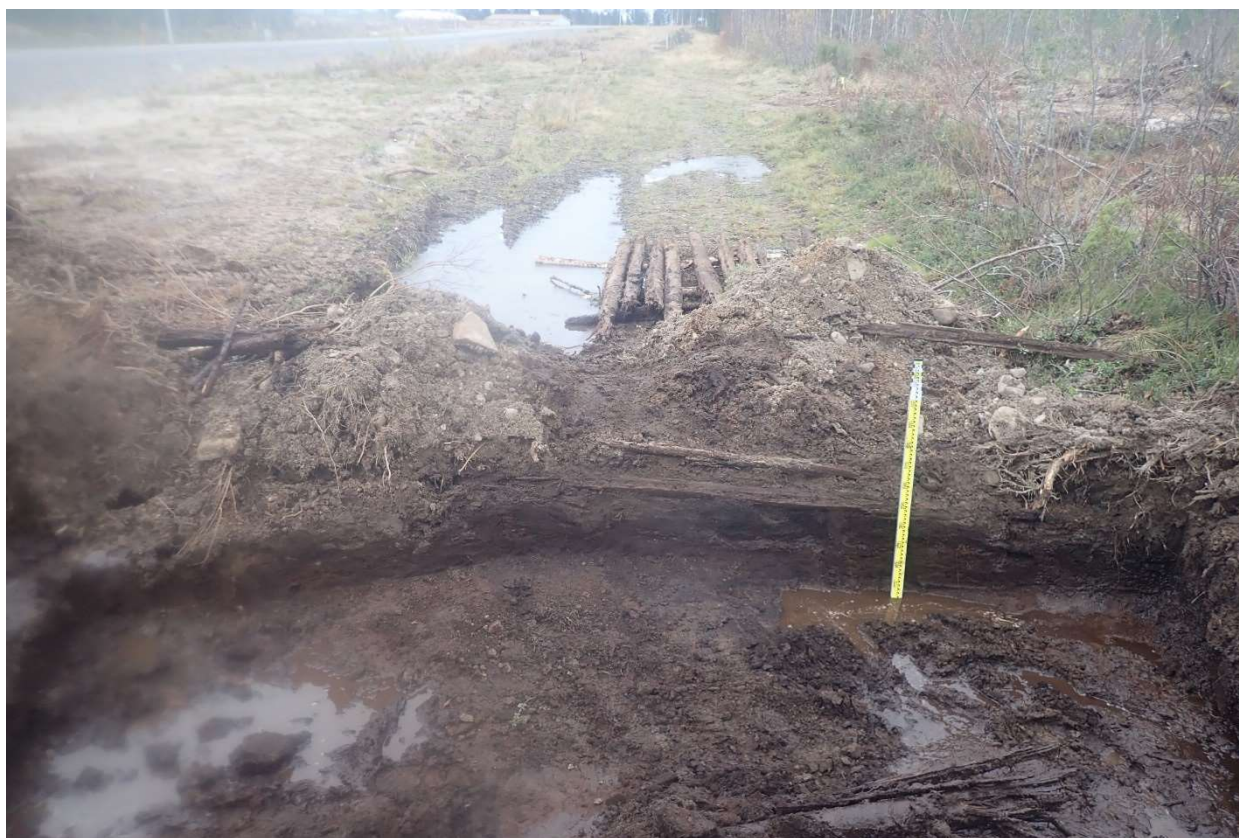
Kuva 21. Koeoja 3. Tien poikkileikkauksessa näkyy puurakenteita. Taustalla paikalta nostettuja puita.

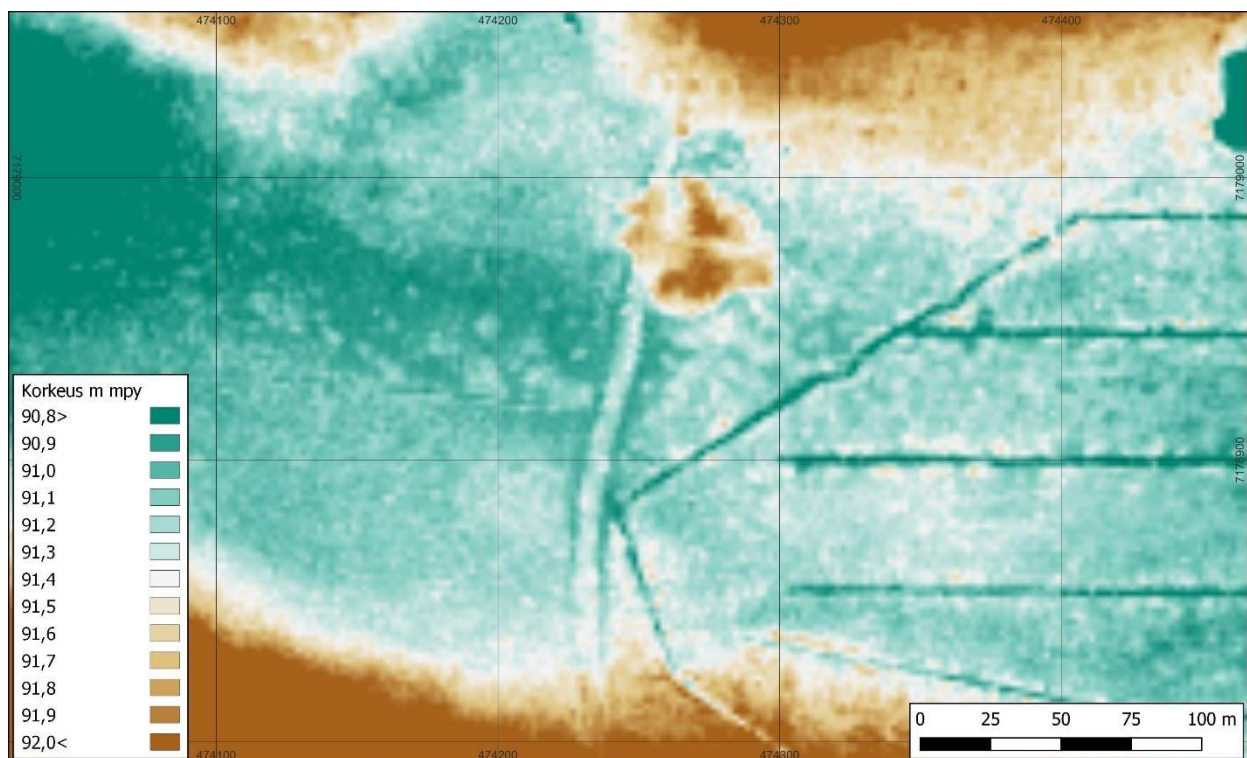
Parhaiten rakenteet ovat säilyneet ilmeisesti juuri nykyisen suon kohdalla mahdollisesta täyttömaa-alueesta etelään. Tämä siitä huolimatta, että suo on kohdalla ojitettu. Lisäksi korkeusmallista nähdään, että kapulasilta on sijainnut aiemmin suon korkeimman kohdan länsireunalla (kuva 22). Maasto on laskenut tästä loivasti molempiin suuntiin. Ilmeisesti lasku on kuitenkin varsin loiva, ja ojat vetävät huonosti. Tämä on taannut sen, että rakenteen kohta on pysynyt kosteana. Lisäksi suon korkein kohta juuri tien itäpuolella on voinut pidättää vettä sen ja tien väliselle alueelle (kuva 22).

Kuva 22. Korkeusmalli kuvaa tilannetta ennen teollisuusalueen rakentamista. Keisarintie erottuu keskellä korkeampana kannaksena. Mahdollinen täyttömaa-alue näkyy selkeästi tämän pohjoisosassa.

Nyt suunnitellun tieliittymän levennyksen kannalta rakenteiden säilyminen voitaisiin todennäköisesti taata jättämällä tien reunaosat rakentamatta. Pitkällä tähtäimellä kosteikon ylläpito voi olla vaikea toteuttaa, kun myös tien itäpuoliselle suoalueelle suunnitellaan rakentamista.

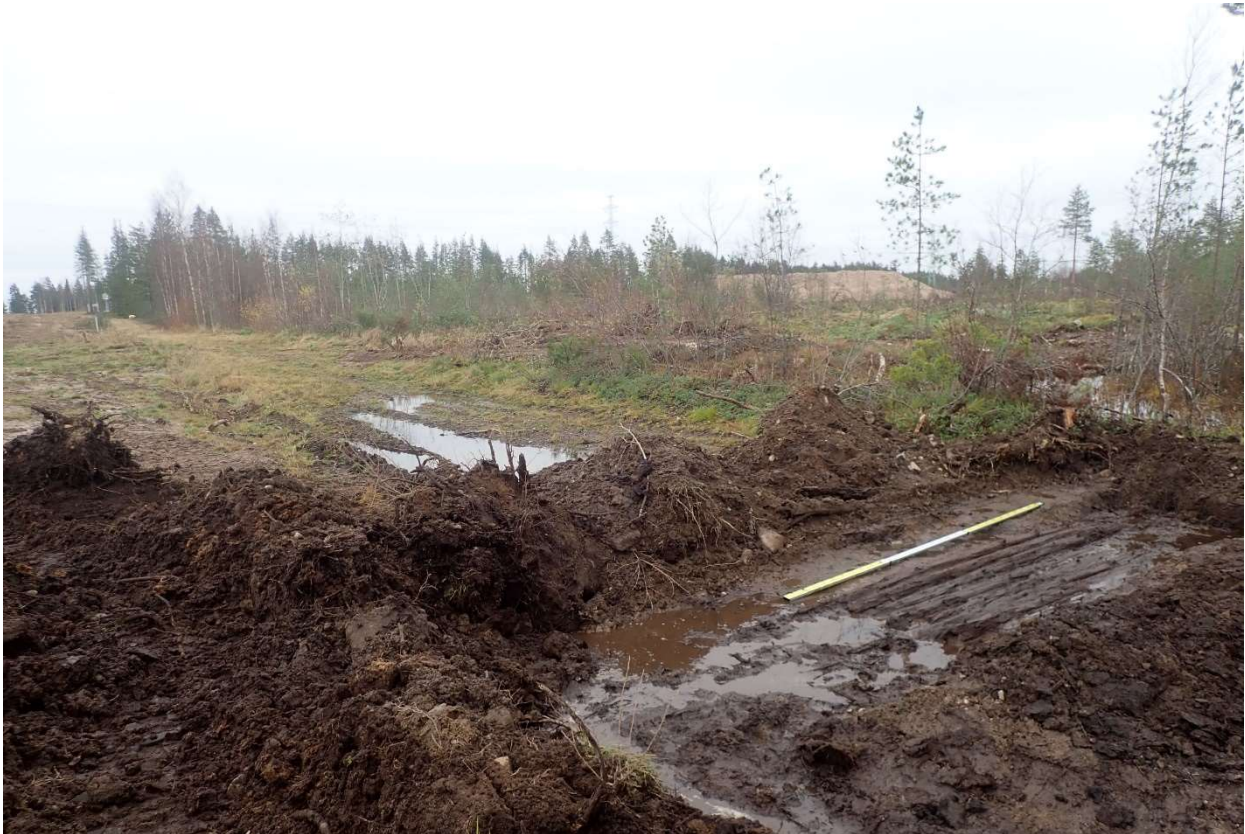
Kuva 23. Kumpu tien reunassa kuvan keskivaiheilla voi olla täyttömaata.
