# Utajärven kunnan esteettömyyskävely

Tulokset 5.11.202

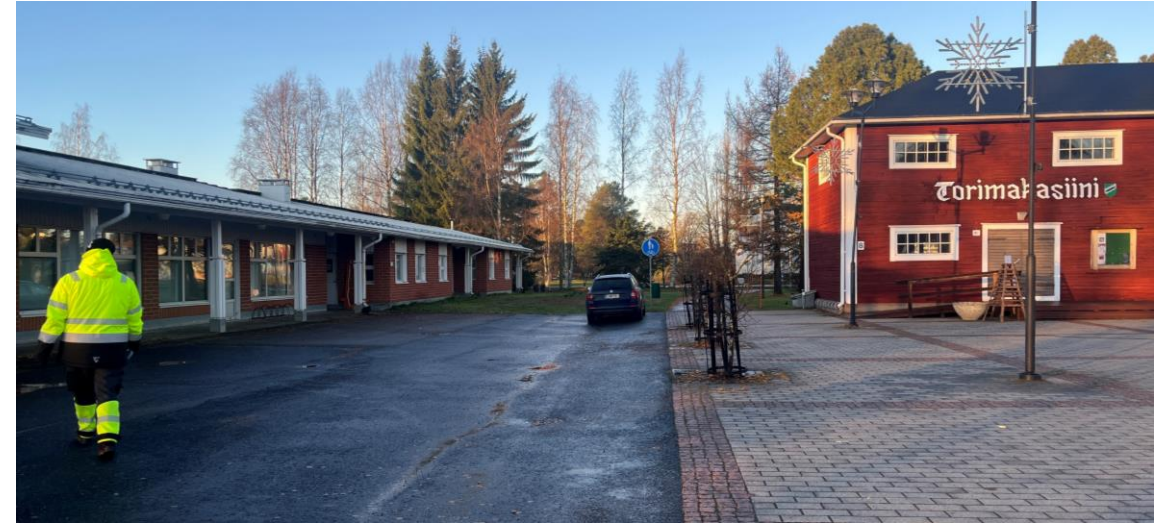
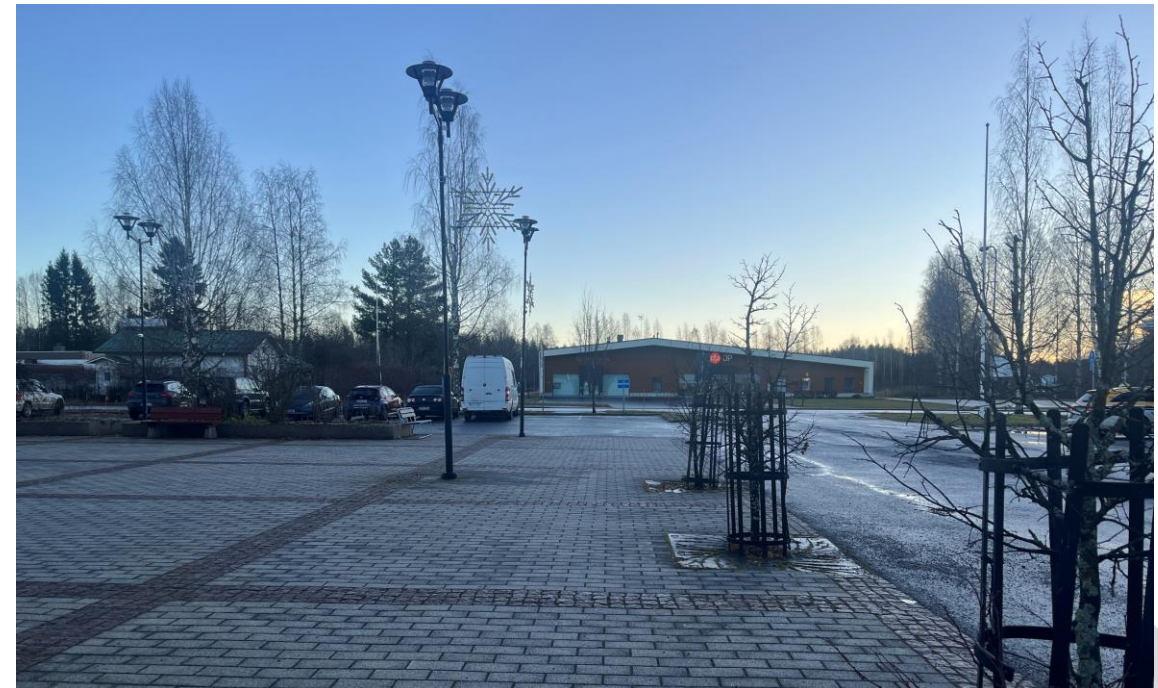
## **Puolangantieltä Vanhatielle kulkevat yhteydet / torialueen kulkureitit**

- Ongelmat:
  - Puolangantieltä tulevat merkittävät jalankulun ja pyöräilyn liikenne sekoittuu pysäköintialueen autoliikenteeseen.
  - Selkeät jalkakäytävät ja pyörätiet torialueella puuttuvat.
  - Jalankulkijat ja pyöräilijät oikaisevat ajoneuvoliittymän kautta, Vanhatien itäpuolen pankin kohdalla ei loogista suojatieyhteyttä.
- Ehdotukset:
  - Määritellään ja merkitään erillinen, jatkuva jalankulku- ja pyöräilyväylä Puolangantieltä Vanhatielle (korostettu pintamateriaali, reunaukset)
  - Suunnitellaan looginen suojatieyhteys pankille (tai selkeä reititys suojatielle) niin, ettei oikaisua tarvitse tehdä ajoneuvoliittymän kautta.

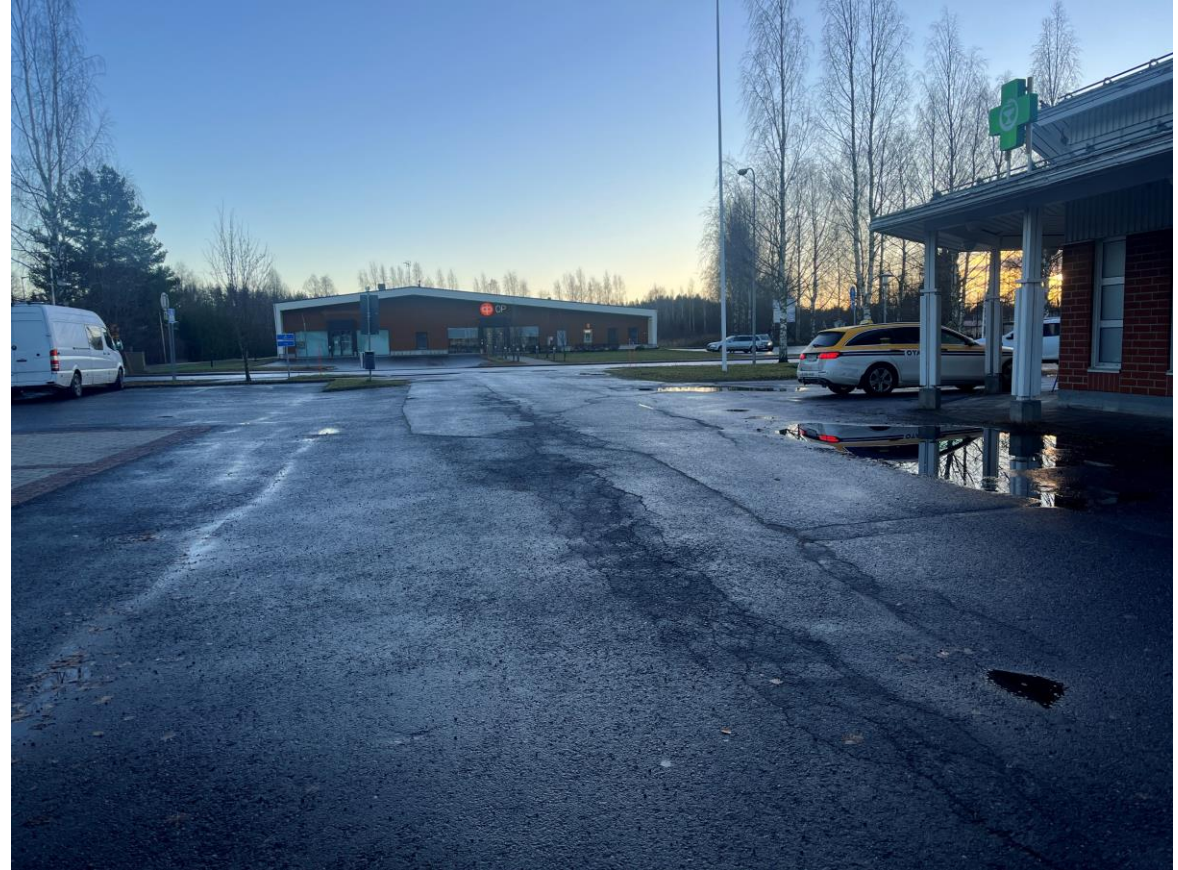
## Torialueen pysäköinti ja merkitseminen

- Ongelmat:
  - Torialueelle pysäköidään merkkeamattomien autopaikkojen ulkopuolelle; Torimakasiinin laidalle pysäköintikielto puuttuu.
  - Liikuntaesteisten paikka sijaitsee n. 30 m päässä apteekin ovesta ja kulkureitillä on tonttiliittymä, joka pitää ylittää.
- Ehdotukset:
  - Torimakasiinin laidalle asettaa selkeä pysäköintikielto (kielto- ja opastekyltit sekä maalaus).
  - Koko pysäköintialueelle tehdään yhtenäinen merkintäjärjestelmä: paikkojen maalaus, numerointi/viitoitus, esteettömyyspaikat selkeästi merkittyinä.
  - Siirretään tai lisätään liikuntaesteisten parkkipaikka suoraan apteekin ulko-oven läheisyyteen siten, että ovelle siirtyminen onnistuu ilman tonttiliittymän ylitystä.

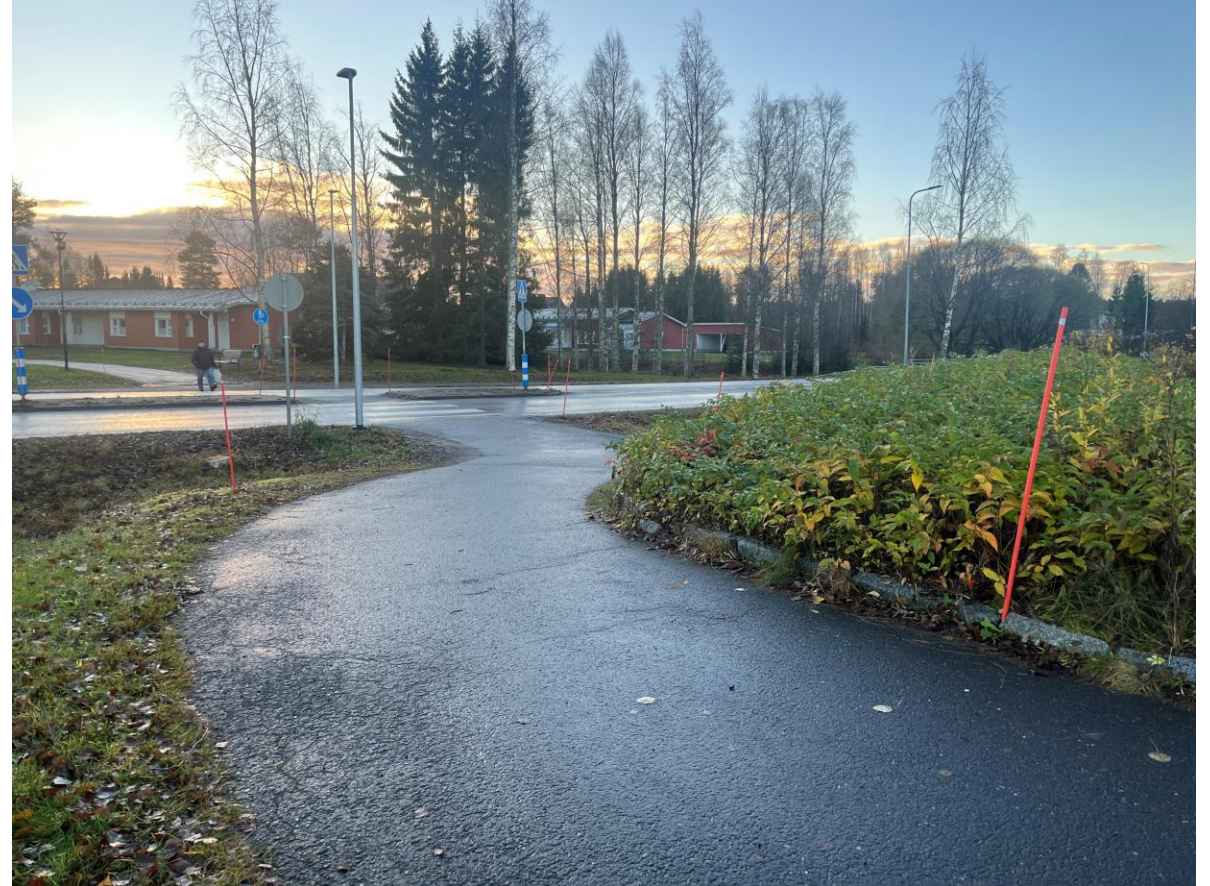
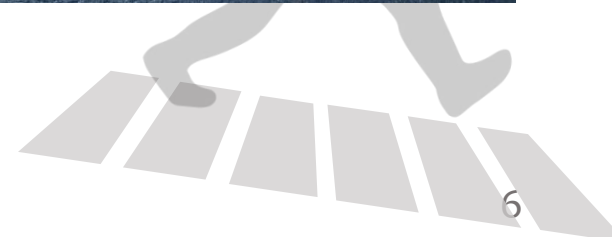
## **Puolangantien saarekkeellinen suojatie (mäkisyys ja näkymät)**

- Ongelmat:
  - Itäpuolinen jalankulun ja pyörätien yhteys tulee hieman alhaalta, mikä heikentää näkyvyyttä tielle; länsipuolella alamäki lisää pyöräilijöiden nopeutta.
- Ehdotukset:
  - Lisää pienet kärkikolmioliikennemerkkit yhdistetylle pyörätielle/jalkakäytävälle suojatien molemmin puolin väistämissäöntöjen korostamiseksi.
  - Asenna nopeusnäyttötäulu kohentamaan turvallisuutta.
  - Kasvillisuuden poisto näkemien parantamiseksi

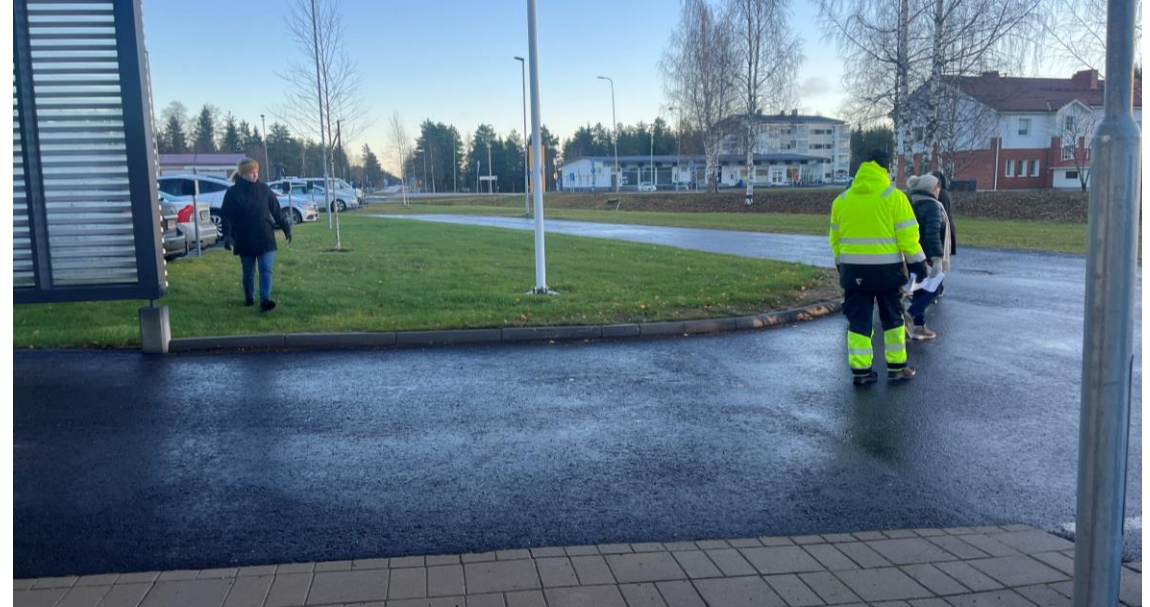
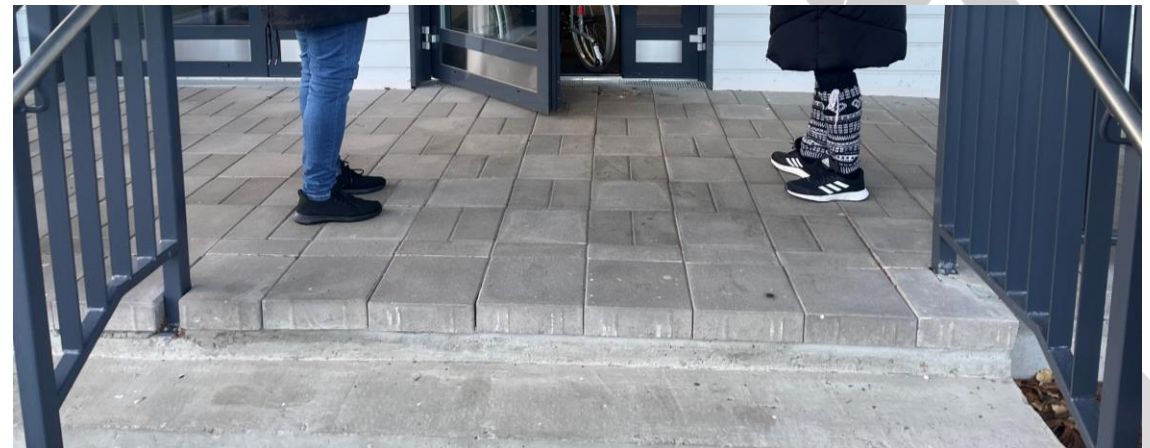
## **Pääsisäänkäynnille ei ole erillistä selkeää kulkureittiä Kirkkotien tai Puolangan suunnasta**

- Ongelma: Kirkkotien suunnasta saapuvat jalankulkijat ja pyöräilijät ohjautuvat epäselvästi pysäköinti- ja ajoliikenteen sekaan.
- Ehdotettu toimenpide:
  - Tarkastellaan alueen liikennejärjestelyt kokonaisuutena (kävely-, pyörä- ja ajoliikenne). Laaditaan vaihtoehtoisia ratkaisumalleja, joissa pääsisäänkäynnille on selkeä ja esteetön yhteys.

## **Portaista puuttuvat kontrastiraidat**

- Ongelma: porraskohdat eivät erotu riittävästi näkövammaisille tai heikosta kontrastista kärsiville.
- Ehdotettu toimenpide:
  - Lisätään portaiden reunojen kontrastiraidat (kestävää, liukuestepintaa ja kirkkaan kontrastivärin nauhoja).

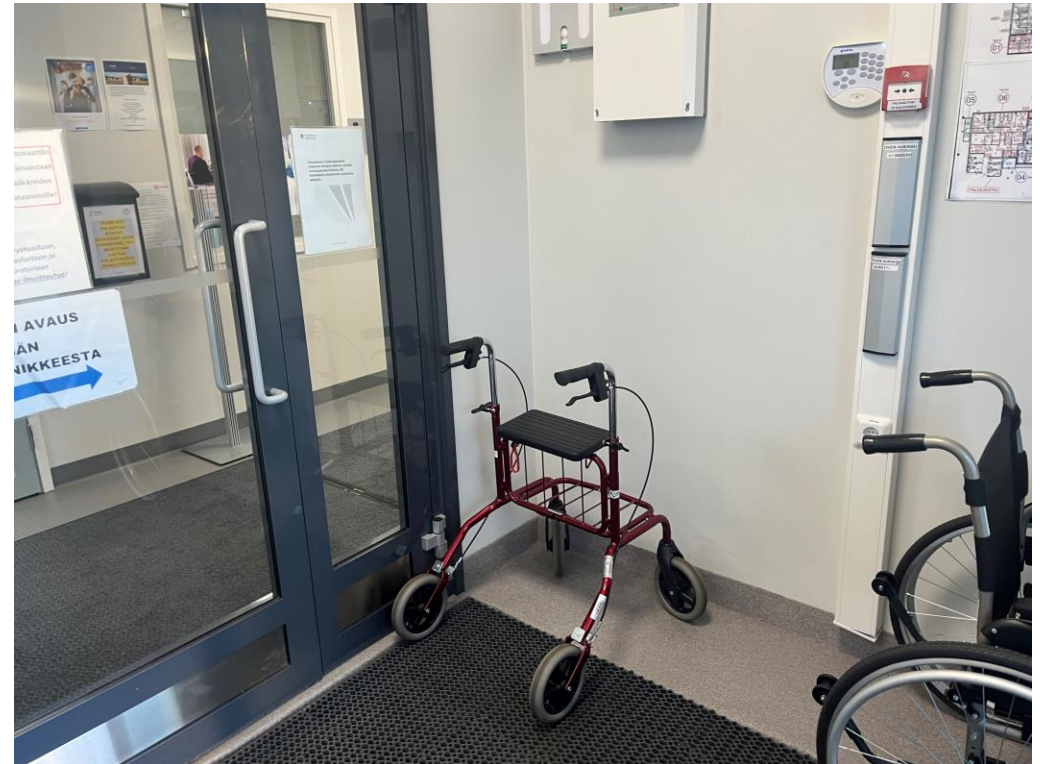
## **Rollaattorit ja pyörätuolit ovat ovenavauspainikkeen edessä vastaanoton tuulikaapissa**

- Ongelma: avauspainike jää usein tavaroiden taakse, mikä estää helpon pääsyn ja luo turvallisuusriskin.
- Ehdotettu toimenpide:
  - Siirretään ovenavauspainike siten, että sen edessä on vähintään vapaa tilaa (esim. 1,5 m vapaata liikkumatilaa) ja se on esteetön käyttää myös apuvälineillä.
  - Vaihtoehtoisesti järjestetään selkeä, merkitty säilytystila rollaattoreille/pyörätuoleille, joka ei tuki kulkureittejä tai painikkeen käyttöä.

## **Ei ovenavausnappeja perhekeskuksen ovesta**

- Ongelma: perhekeskuksen ovi ei ole automaattisesti saavutettavissa liikuntarajoitteisille.
- Ehdotettu toimenpide:
  - Asennetaan oviaukaisupainike molemmille puolille ovea (korkeus 900–1100 mm)
  - Varmistetaan, että painike on säänsuojattu, helposti tunnistettavissa ja että se liitetään oviautomaatiikkaan siten, että ovi pysyy avoimena riittävän kauan ovesta kulkemiseen.

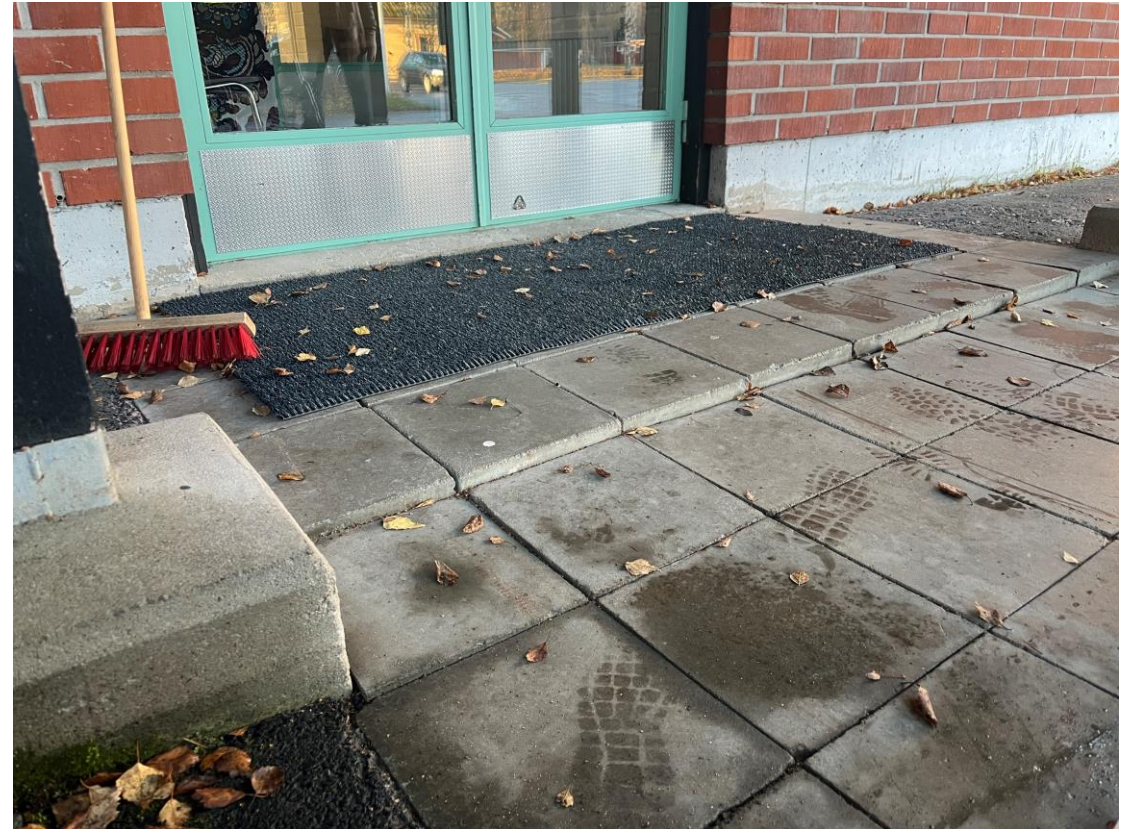
## Ovensuussa heikosti havaittava korkoero (kaatumisvaara)

- Ongelma: ulko-oven kynnyksissä on havaittavia korkeuseroja, jotka vaikeuttavat etenkin rollaattorilla ja pyörätuolilla liikkuvia ja muodostavat kaatumisvaaran.
- Ehdotetut toimenpiteet:
  - Ulko-oven katoksen uusinnassa samalla korjaten kaikki oven kynnykset tasaisiksi (poistetaan tarpeettomat kynnykset tai loivennetaan ne).
  - Jos täysin tasainen ratkaisu ei ole mahdollinen, tehdään matala ja luiskattu kynnysratkaisu, joka täyttää esteettömyysvaatimukset.
  - Merkitään mahdolliset korkeuserot kontrastivärillä

## Ei sähköistä oven avausta eikä ovikelloa

- Ongelma: ovi ei avaudu sähköisesti ja paikalla ei ole ovikelloa; vaikeuttaa palvelun tavoittamista ja esteetöntä pääsyä.
- Ehdotus:
  - Asennetaan vähintään ovikello/soittojärjestelmä näkyvälle, helppokäyttöiselle paikalle (painikkeen korkeus 900–1100 mm, selkeä kontrasti).
  - Suositellaan myös automaattisen oviaukaisun suunnittelua tai oviautomaatiikan lisäämistä, jos kävijämäärät ja käytön luonne sen edellyttävät (painike molemmille puolille, selkeä merkitseminen, valaistus ja taktiilinen tunnistus).

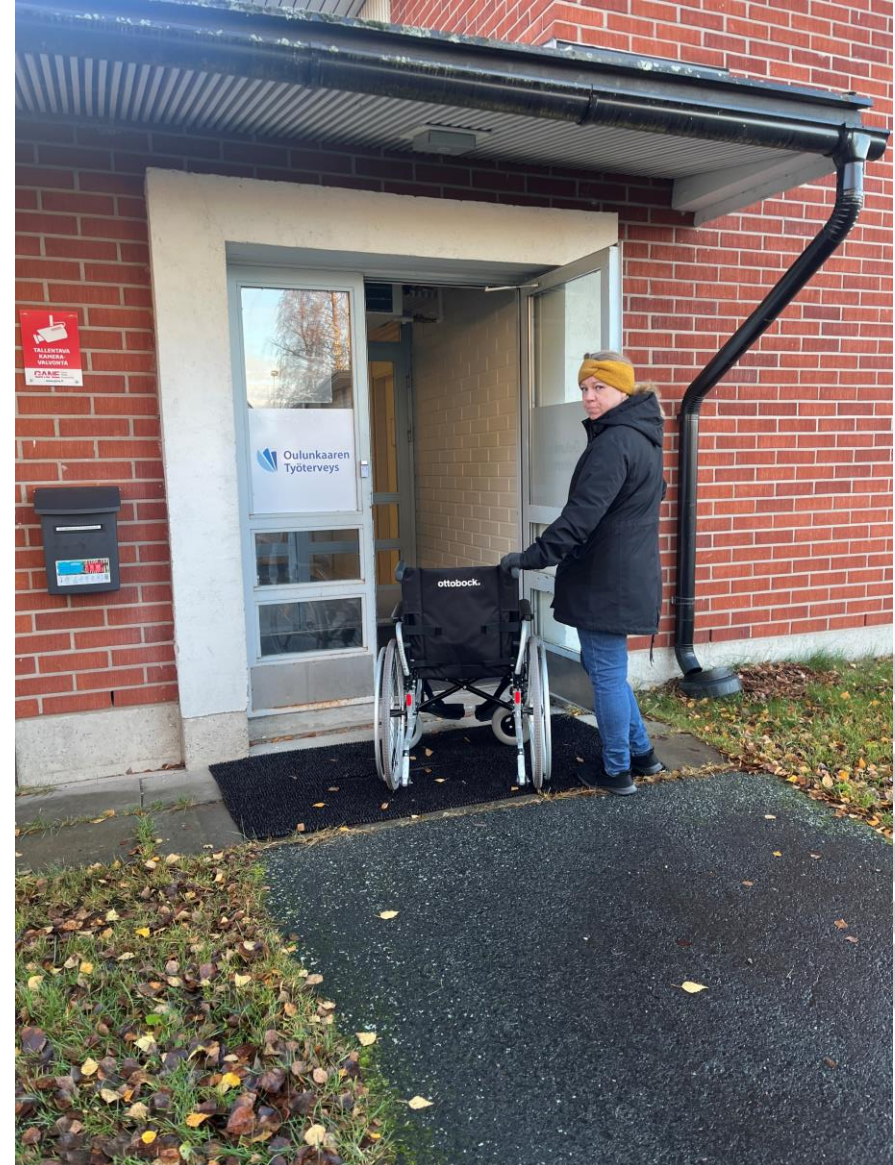
## **Työterveyden ovi rakennuksen toisessa päässä — ei läpikulkua, ei pyörätuolipääsyä (raskas ovi)**

- Ongelma: työterveyden ovi sijaitsee kauempana ja ei palvele läpikulkua; raskas ovi estää pyörätuolilla pääsyn.
- Ehdotetut toimenpiteet:
  - Selvitetään tarve ja mahdollisuus tehdä läpikulkuyhteys tai aukioloaikoihin perustuva kulkujärjestely, jotta työterveyteen pääsee helposti organisaation muista sisäänkäynneistä.
  - Vaihtoehtoisesti tehdään työterveyden ovesta saavutettavampi: kevennetään oven avausvastusta, asennetaan oviautomaattiikka
  - Varmistetaan esteetön reitti oven luo: poista kynnykset, lisää luiska tai korotettu ramppi tarvittaessa ja merkitse reitti opastein.

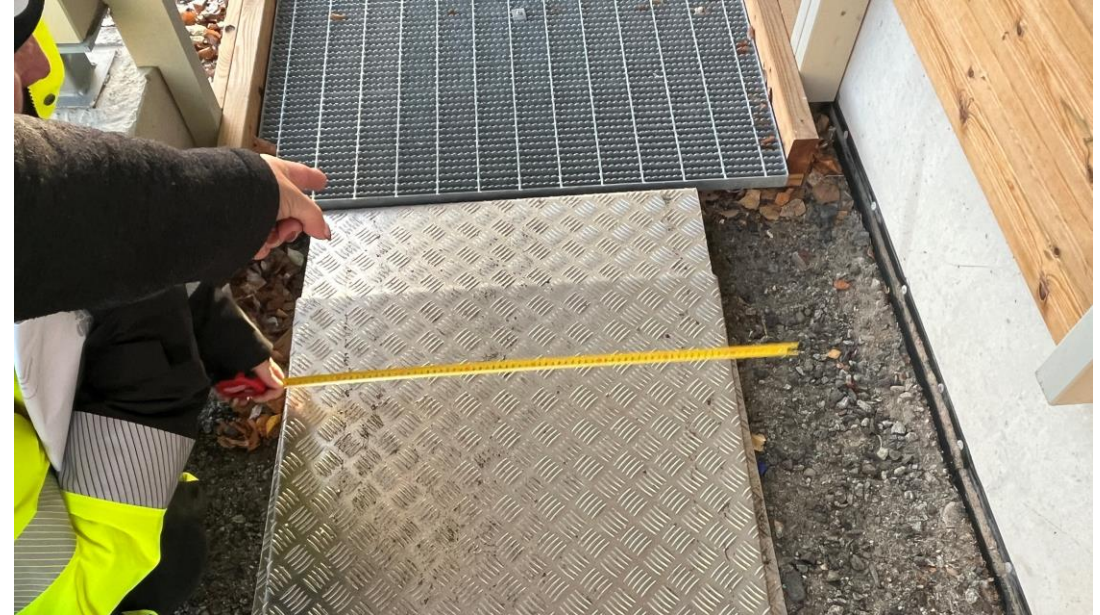
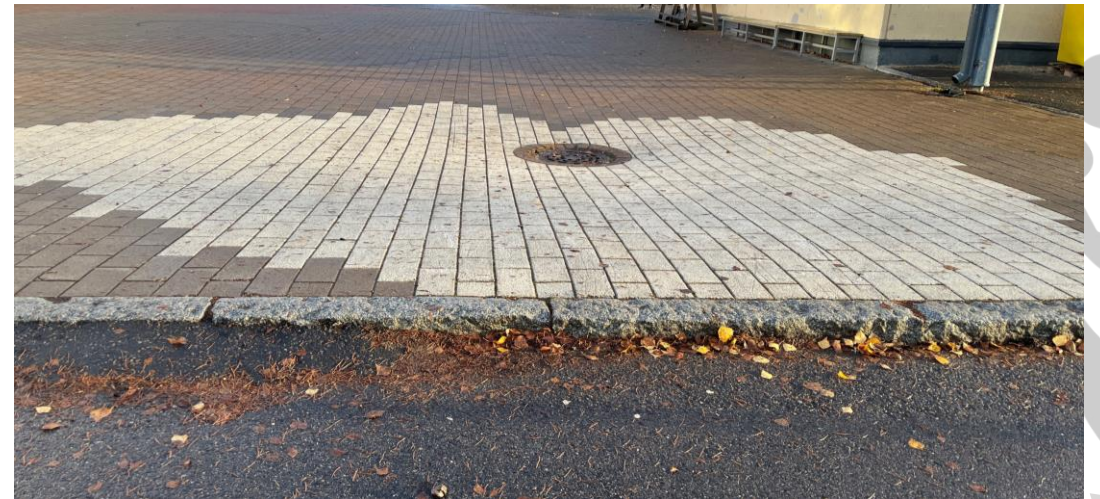
## Yläkoulu- ja lukiosisäänkäynti (pohjoispuoli)

- Havainto: sisäänkäynnin luiska on olemassa mutta kapea (~70 cm) ja jyrkkä.
- Ehdotukset:
  - Levennetään luiskaa pihaa rakennettaessa siten, että se täyttää esteettömyyden vaatimukset ja mahdollistaa pyörätuolin ja avustajan mukavan kulun (suositeltava vapaa leveys vähintään 120–150 cm; tarkistus suunnittelustandardien mukaisesti).
  - Korjataan luiskan kaltevuus vastaamaan esteettömyysohjeita (tarvittaessa porrastetaan nousu ja lisätään levähdyspalstoja).

## Pihan korkoerotukset

- Havainto: pihalla on merkittäviä korkoeroja.
- Ehdotukset:
  - Huomioidaan korkoerot piha- ja maisemasuunnittelussa

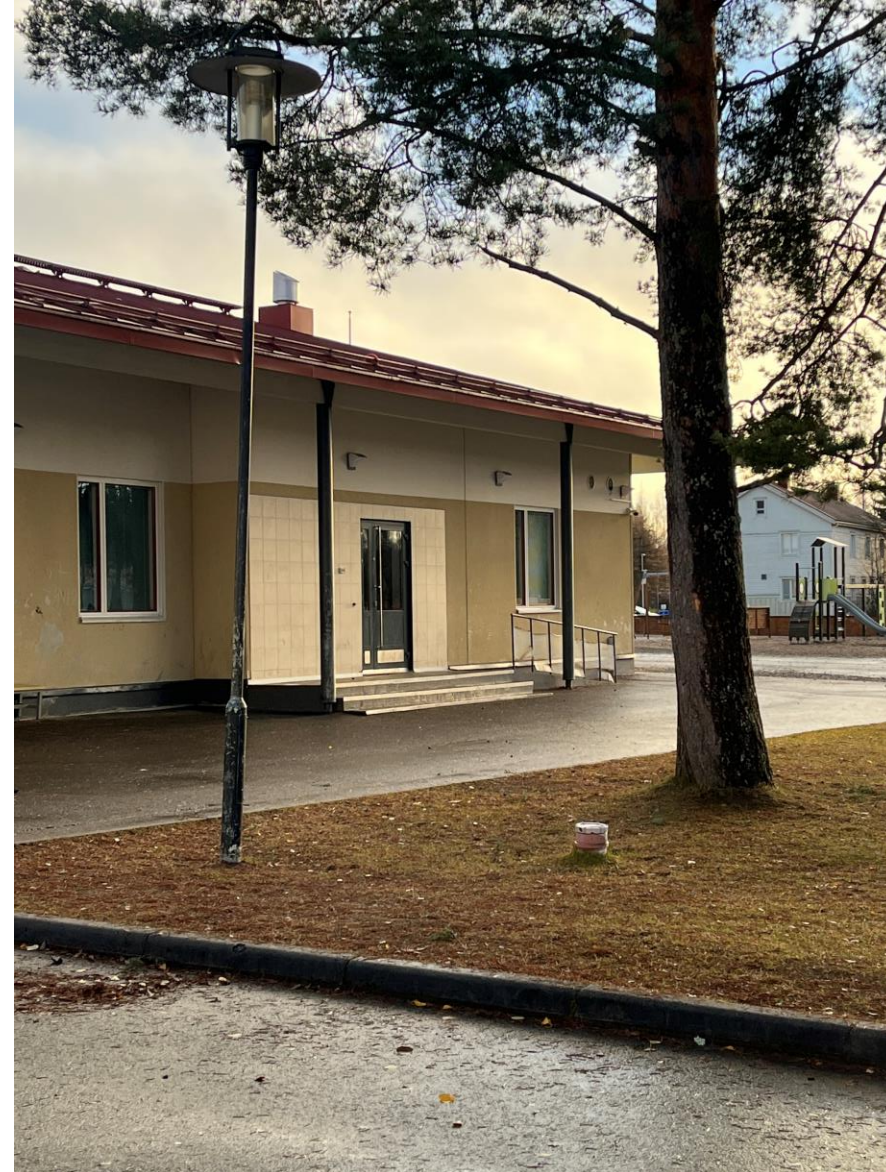
## Teknisen työtilan luiskaratkaisu ja ulko-ovi

- Havainto: teknisen työtilan luiska on huonokuntoinen, erittäin kapea; ulko-ovi aukeaa epäedullisesti (väärään suuntaan).
- Ehdotukset:
  - Korjataan tai uusitaan luiska: levennetään, tasoitetaan ja tehdään liukuestepinnaksi sekä varustetaan kaiteilla.
  - Muutetaan oven avautumissuunta tai asennetaan oviautomatiikka niin, että ovi ei estä kulkua rampilta ja on käytettävissä pyörätuolilla.

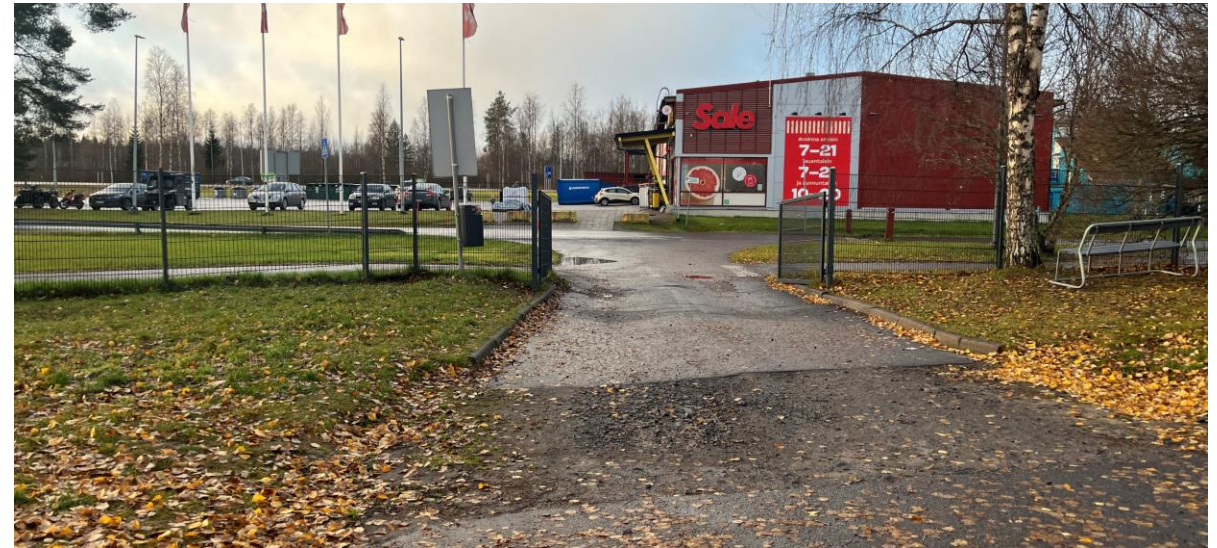
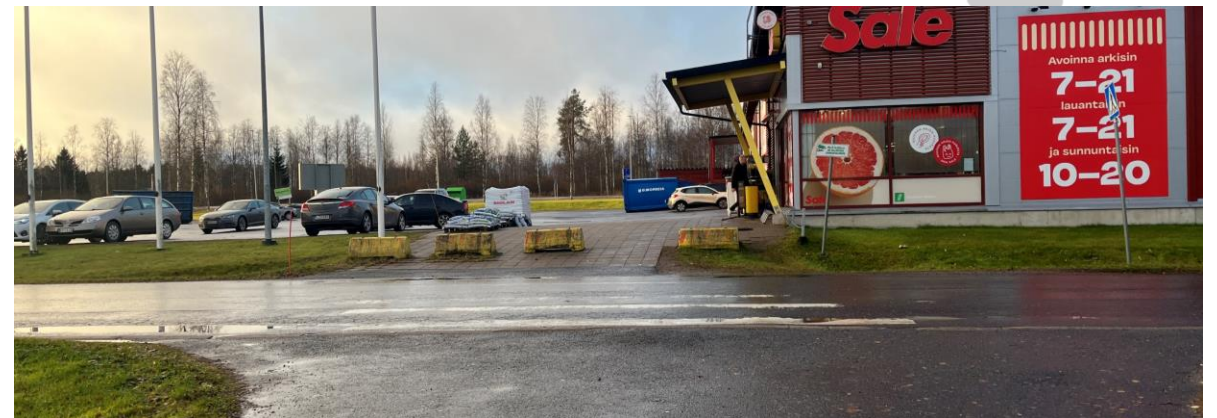
## Koulutien ylitys ja yhteydet Salen suuntaan

- Havainto: Koulutien päällä oleva päällyste ja jäsentymä jalankulun ja pyöräilyn yhteyksissä on huonossa kunnossa; reitit epäselvät.
- Ehdotukset:
  - Kunnostetaan päällyste (tasainen, liukuesteinen pinta) ja korjataan urat/halkeamat.
  - Määritellään ja merkitään selkeät jalankulku- ja pyöräily-yhteydet Koulutien ylitykselle: yhdistetty/erillinen väylä, suojatie tai korotettu suojatie, selkeät reunaviivat ja maalaus.

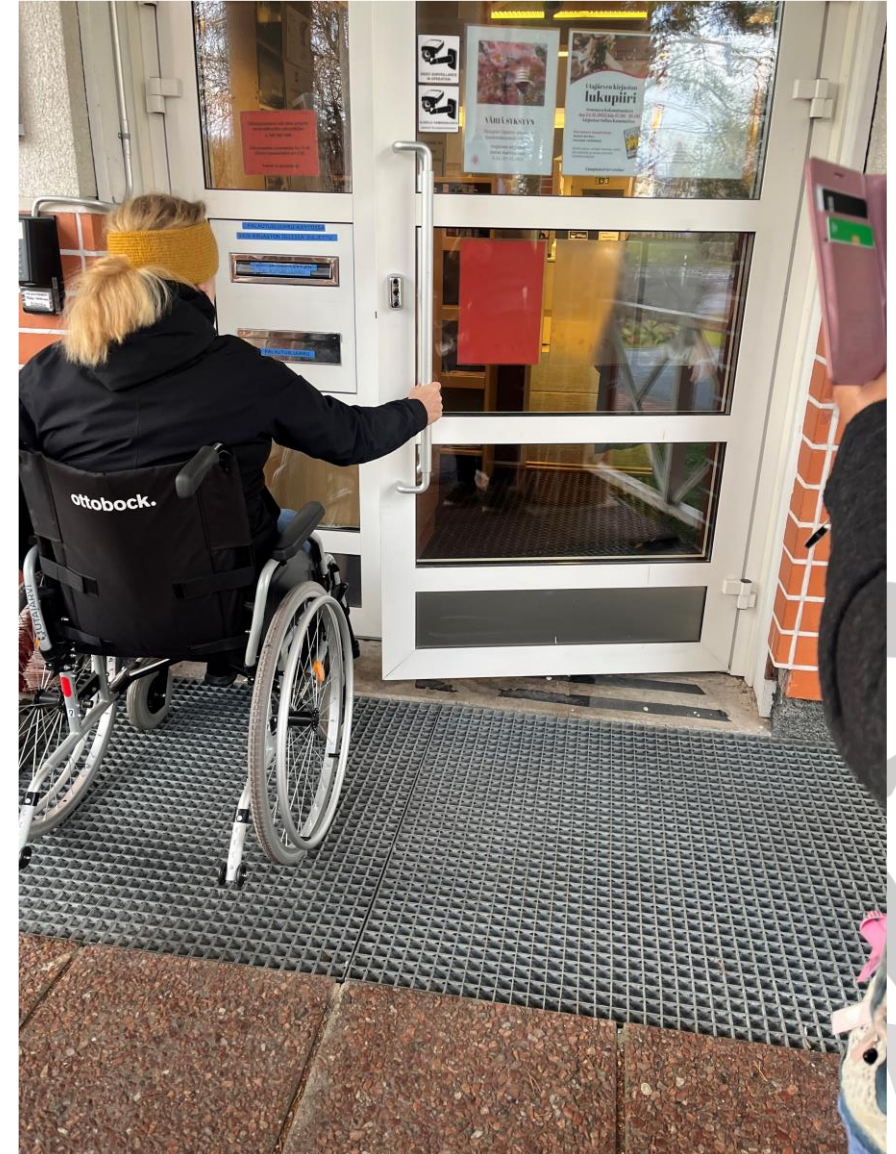
**Ei sähköovia tai oviautomatiikkaa pääsisäänkäynneissä, mikä heikentää esteettömyyttä.**

**Ovet/ kynnykset: kynnykset liian korkeita → kaatumis- ja kulkuvaara erityisesti pyörätuoli- ja rollaattorikäyttäjille.**

- Ehdotetut toimenpiteet
  - Suunnitellaan ja asennetaan automaattinen ovenavaus merkittäviin julkisiin sisäänkäynteihin (etenkin kirjastossa). Jos automatiikka ei heti ole mahdollinen, asennetaan selkeästi merkitty, helppokäyttöinen ovikello / avunpyyntöpainike esteettömässä korkeudessa.
  - Varmistetaan, että oviautomatiikka liitetään riittävään oven aukioloaikaan ja että painikkeet ovat kontrastivärein erottuvia.

- Ehdotetut toimenpiteet
  - Poistetaan tarpeettomat korkeat kynnykset tai loivennetaan ne luiskilla, jotka täyttävät esteettömyysvaatimukset.
  - Käytetään liukuuestepintaa ja merkitään mahdolliset korkoerot kontrastivärillä sekä tarvittaessa taktiiliviitoituksella.

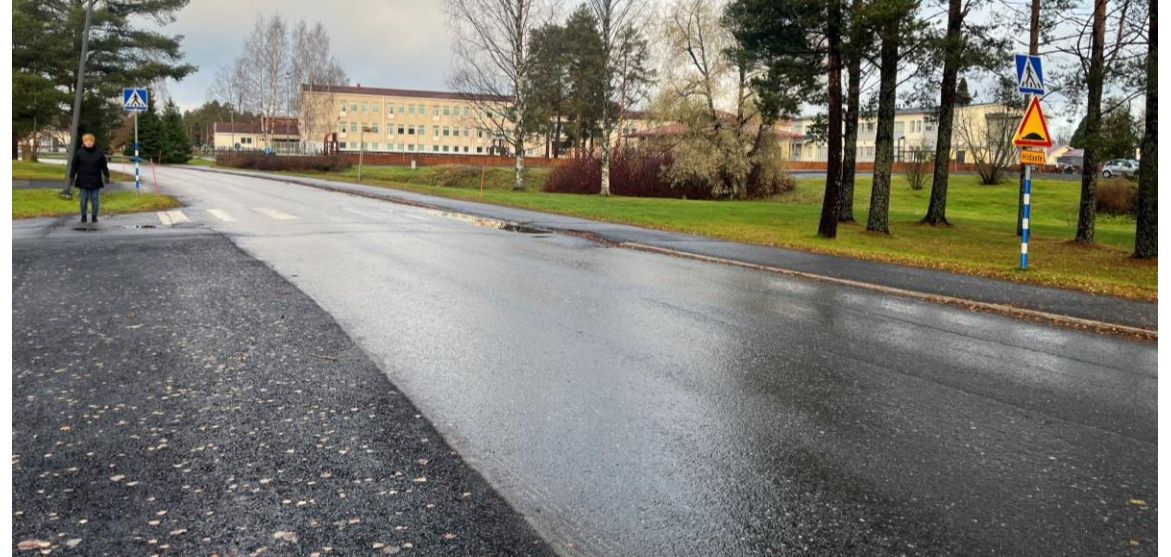
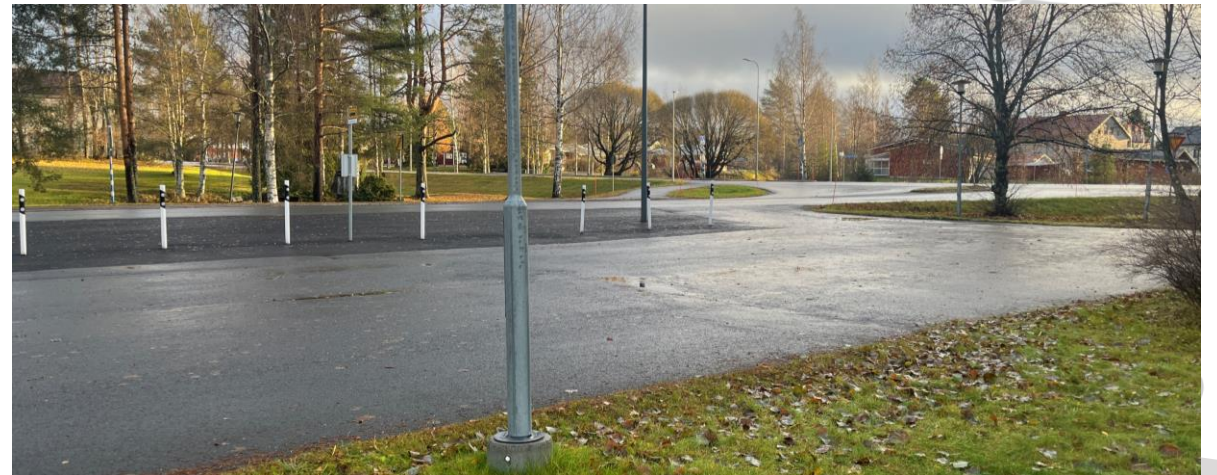
**Koulutien ylitys ei sijoitu luonnolliseen, kulkijoiden käyttämään kohtaan → ihmiset oikaisevat, mikä lisää riskejä.**

Kirjaston edustan liikennejärjestelyt ovat sekavat: linja-autopysäkki, Koulutie, pysäköintialue ja suojatiet eivät ole loogisesti jäsenneltyjä.

- Ehdotetut toimenpiteet
  - Tehdään liikennesuunnitelma kirjaston edustan kokonaisuuteen (linja-autopysäkki, pysäköinti, jalankulku- ja pyöräilyreitit, suojatiet).
  - Merkitään ja erotetaan pysäköintialue selkeästi (paikkamerkinnot, reunaukset), ja varataan riittävät pysäköintipaikat
  - Sijoitetaan suojatie tai korotettu suojatie luonnolliseen, kävelijöiden käyttämään ylityskohdatukseen. Mikäli tarvetta, lisätään korotettu ylitys, suojatiesaareke tai hidaste suojatien eteen.
