Viite: Isosuon aurinkovoimapuisto, Utajärvi

## **LISÄSELVITYS RAKENNUSVALVONTAVIRANOMAISELLE ISOSUON AURINKOVOIMAPUISTON HANKEALUEEN LUONTOARVOISTA**

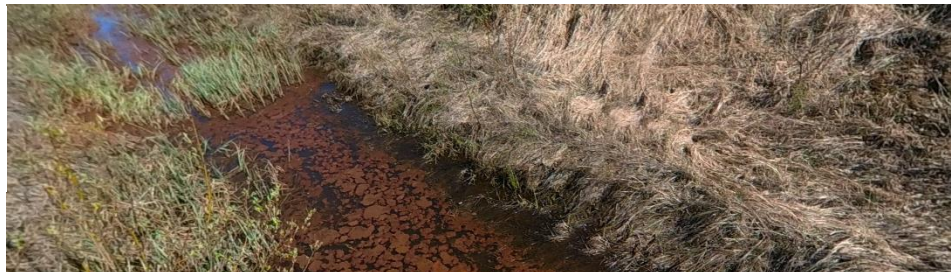
**Kuva 2.** Oja Isosuon keskialueella (25.5.2022)

Seuraavat kuvat on otettu toukokuun 2022 lopulla, viitasammakon kutuaikaan tai sen jälkeen. Elinympäristötarkastelun perusteella viitasammakon esiintyminen Isosuon aurinkopuistoalueella vaikuttaa epätodennäköiseltä. Ojien vedessä on monin paikoin rautasaostumia, josta voidaan päätellä veden pH:n olevan matala.

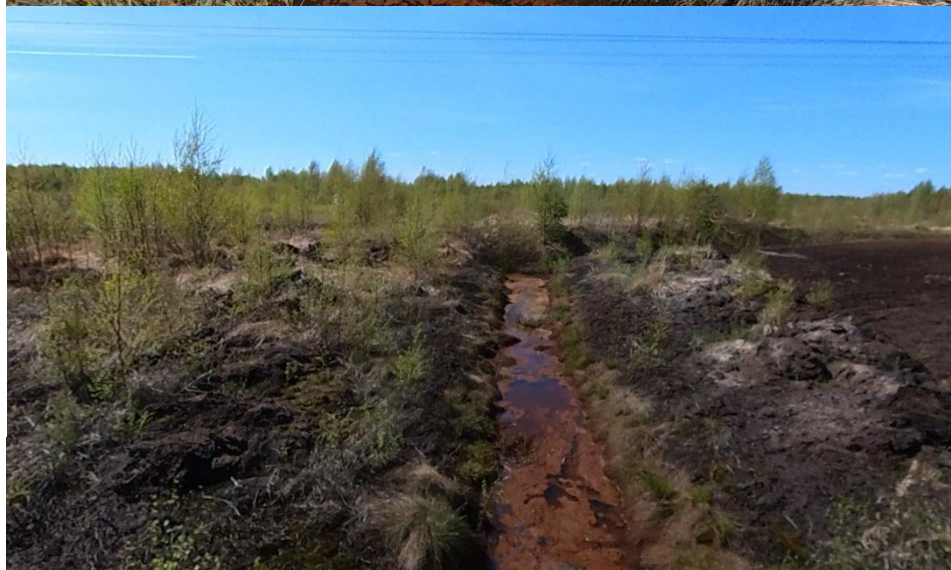
**Kuva 3.** Oja voimalinjan kosteikon lähellä (25.5.2022)

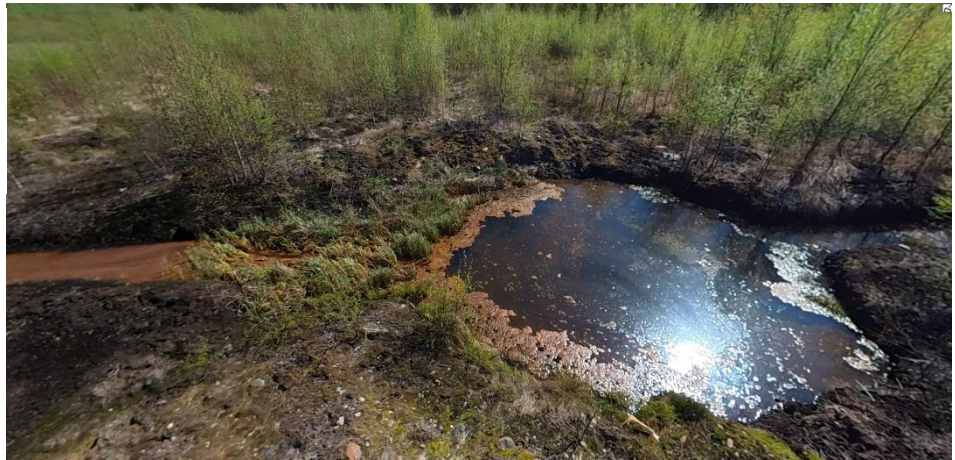
**Kuva 4.** Liejuinen kuoppa voimajohdon itäpuolella (25.5.2022)

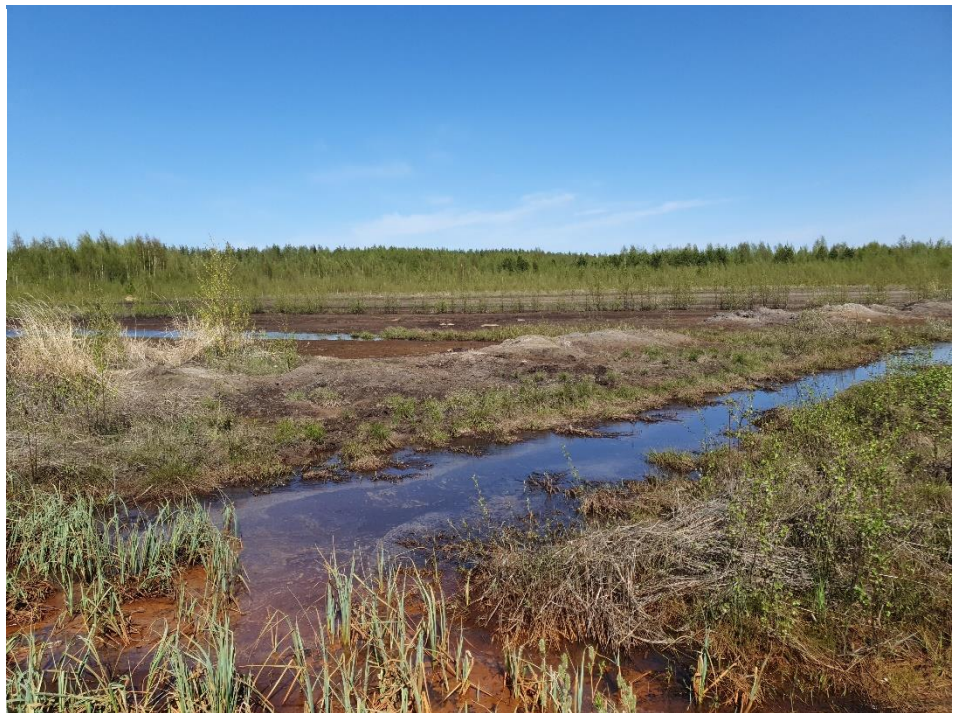
**Kuva 5.** Voimajohdon itäpuolen ojastoa. Kehittyvää kosteikkoa on nähtävillä kuvassa taaempänä (25.5.2022).

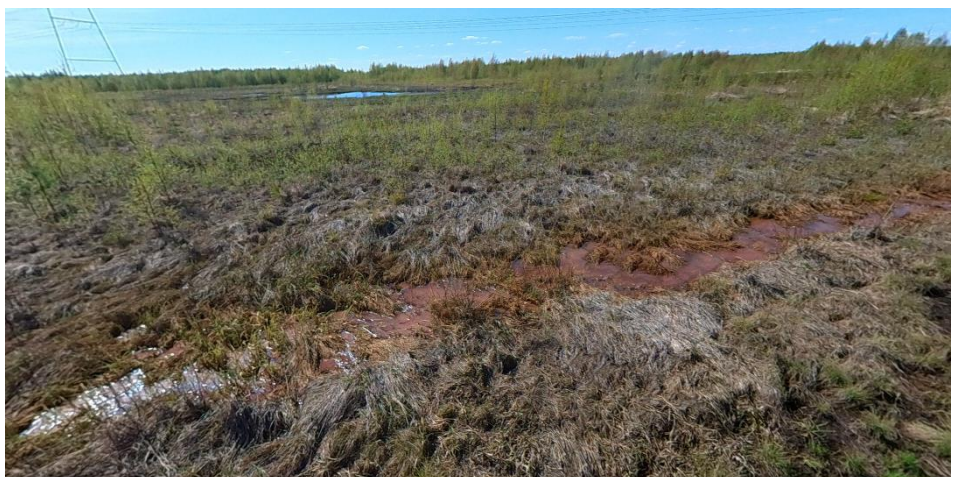
**Kuva 6.** Liejuinen oja voimalinjan kosteikon lähellä. Kehittyvä kosteikko on nähtävillä taaempänä kuvassa (25.5.2022)

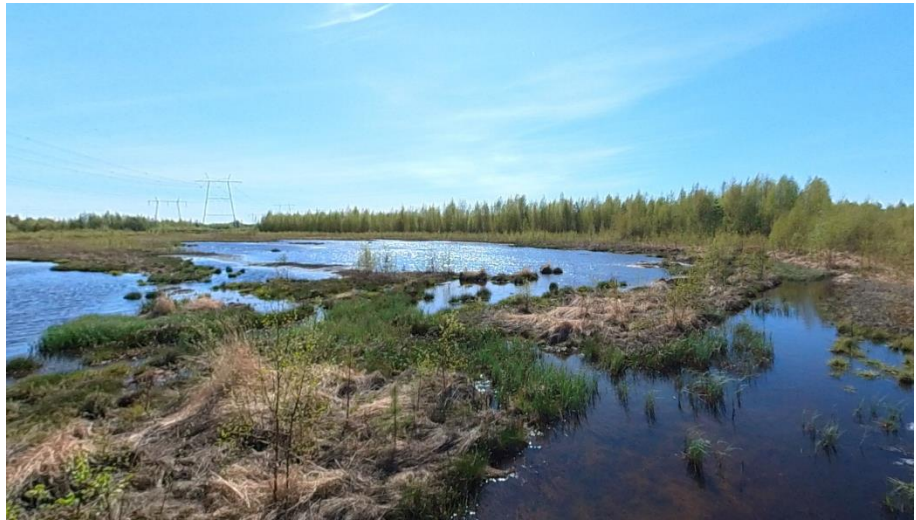
Voimalinja-aukealla sijaitsee vettynyt alue, jolle mahdollisesti voisi kehittyä kosteikkoa (kuva 7). Tämä voisi muodostua hyväksi sammakoiden kutupaikaksi kasvillisuuden kehittyessä. Toukokuussa 2022 ei havaittu kutua. Tämä vettynyt alue suunnitellaan jätettävän aurinkopuistoalueen ulkopuolelle.

**Kuva 7.** Kehittyvää kosteikkoa voimajohdon alueella (25.5.2022)

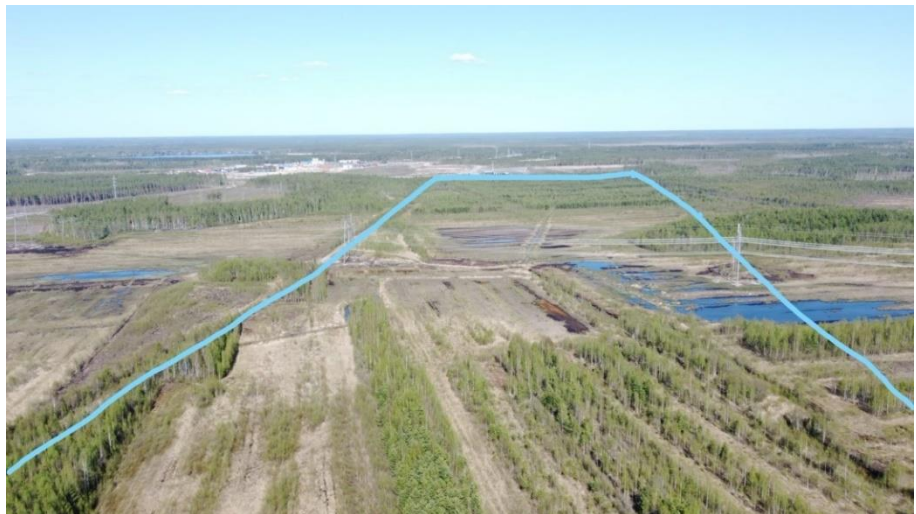
**Kuva 8.** Isosuon itäosa. Kehittyvä kosteikko sekä rautapitoiset ojaot näkyvät kuvassa (25.5.2022). Aurinkovoimapuiston alue rajattu sinisellä.

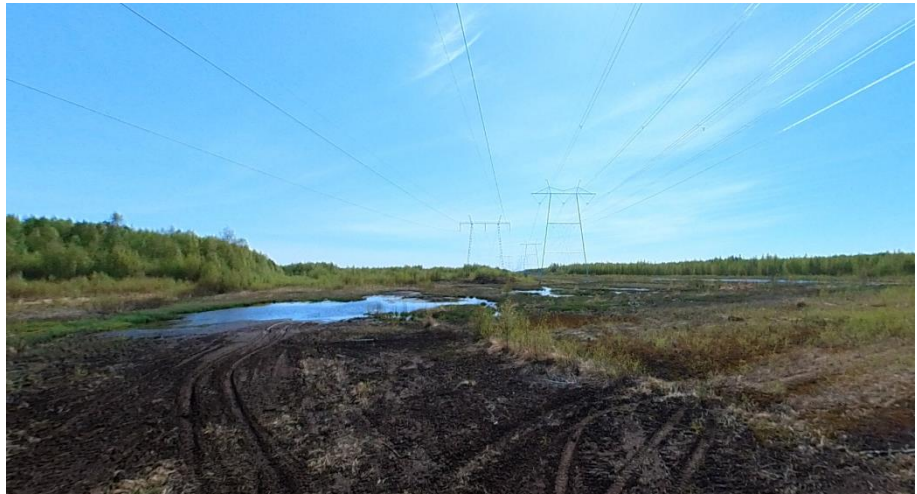
**Kuva 9.** Voimajohtolinjojen alueelle kehittyvä kosteikko (25.5.2022).

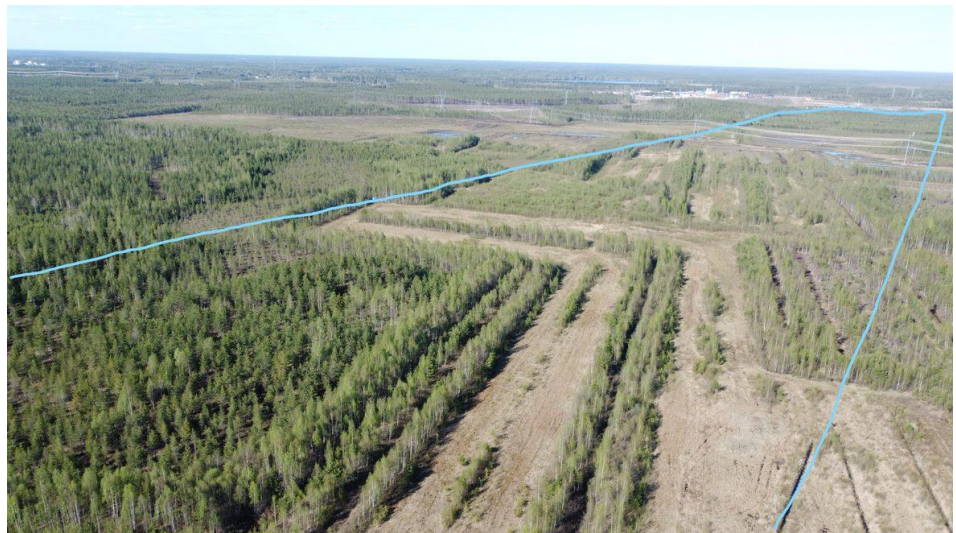
**Kuva 11.** Hankealueen itäosaa länteen päin kuvattuna. Vasemmassa reunassa Vasikkamaan sähköaseman aluetta.

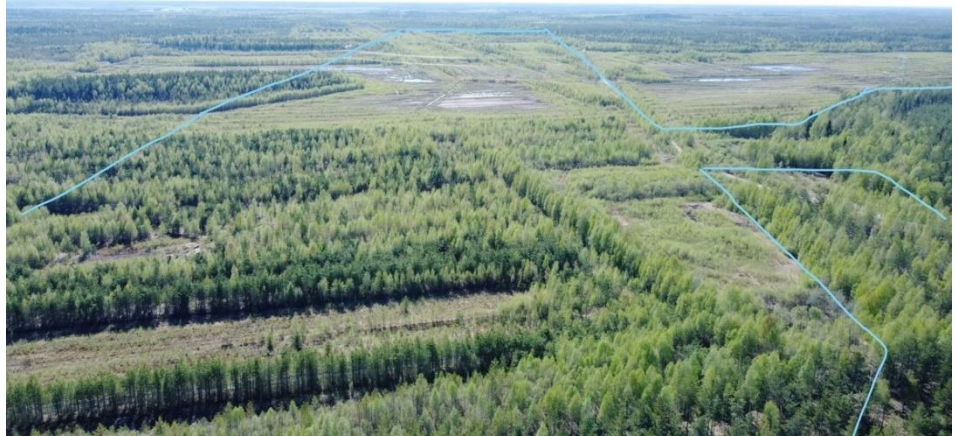
**Kuva 12.** Kuvaussuunta länteen päin samoin kuin edellisessä kuvassa, mutta lähempänä voimalinjaa ja maanpintaa. Voimalinjan läheisyydessä on kasvittomia ja vettyneitä alueita.

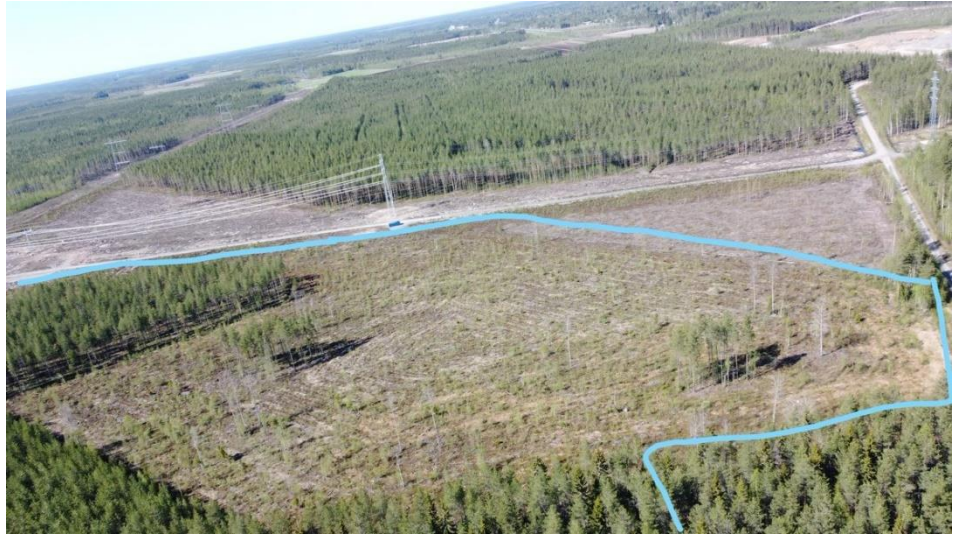
**Kuva 15.** Hankealueen länsipääty länteen päin kuvattuna. Kuvasta nähdään hyvin, kuinka koivut ovat keskittyneet ojien ympärille.

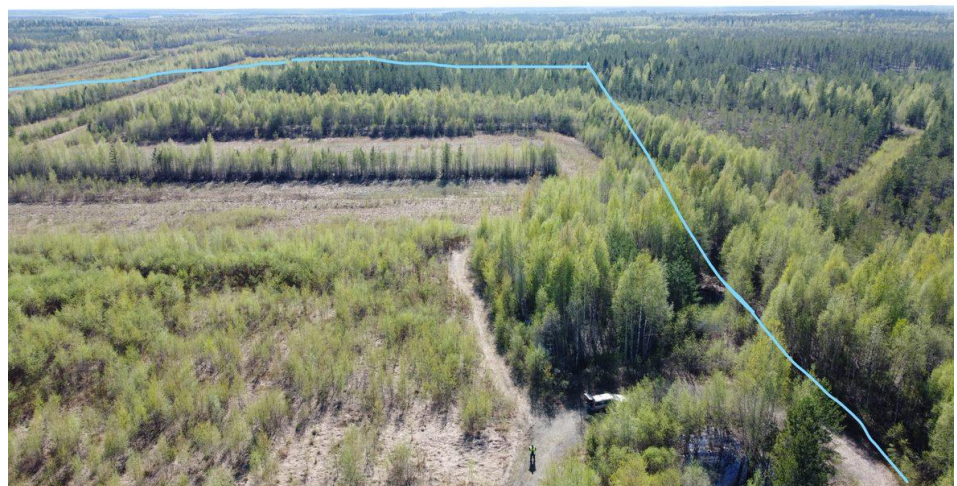
**Kuva 17.** Hankealueen keskiosaa länteen päin kuvattuna. Suurin osa hankealueesta on puutonta.

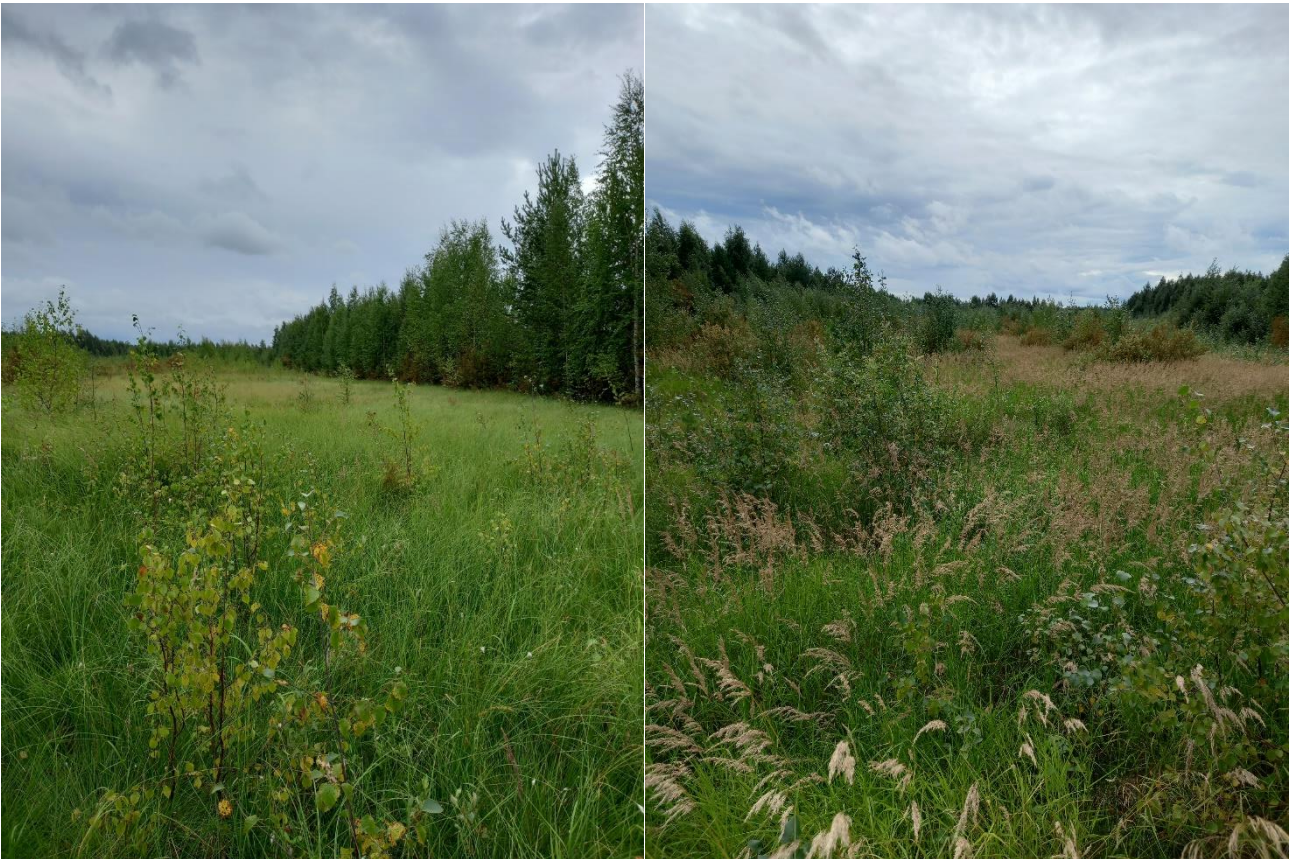
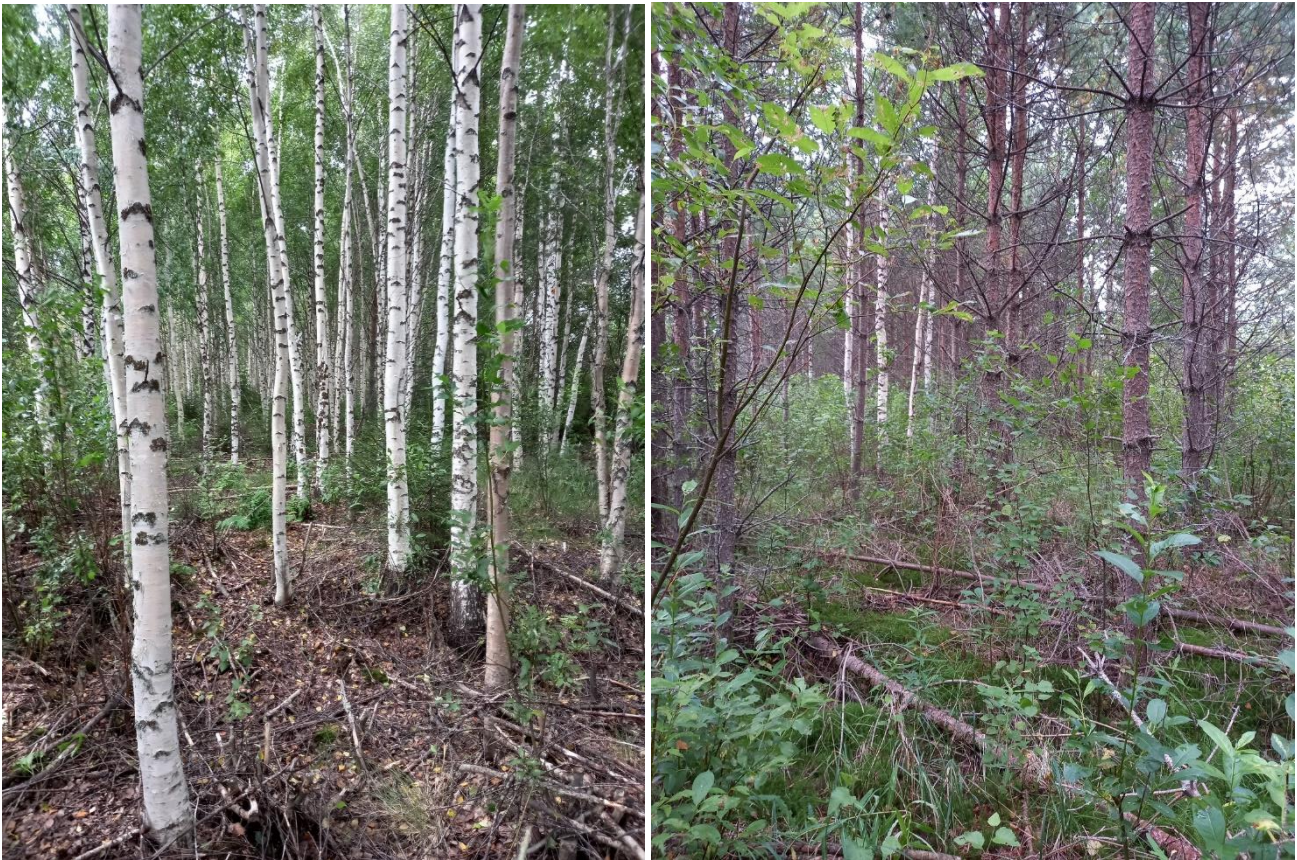
KASVILLISUUSSELVITYS 11.8.2022

Keisarinsuon entiset turvetuotantoalueet ovat suurimmaksi osaksi vielä puuttomia, mutta sara- ja heinäkasvien valtaamia. Osa alueista on hieman soistuneita ja märkiä, sillä ilmeisesti pohjavesi on lähellä maanpintaa. Yleisimpiä kasvilajeja ovat korpikastikka, nurmirölli, tupasvilla ja pullosara. Lisäksi löytyi esimerkiksi rusoamerikanhorsma, ketosilmäruoho ja rusokki. Soistuneissa kohdissa kasvoi rämerahkasammalta ja korpikarhunsammalta laikkuina. Pajut kasvavat paikoin tiheinä pensaikkoina, etenkin tien varrella. Koivu ja mänty keskittyvät ojien varsille sekä turpeennostoalueiden välisille puustoisille kaistaleille, mutta taimia on levinnyt luontaisestikin jonkin verran turvekentille.

Hankealueen pohjoisreunaa rajaavan metsätien varrella sekä turpeennostoalueiden välissä on pienialaisia puustoisia kangasmetsälaikkuja, joiden ylispuustona on koivu tai mänty. Välissä kasvaa kiiltopajua ja kuusen tai männyn taimia. Näillä laikuilla on tehty puuston harvennusta, ja puun runkoja makaa maassa runsaasti. Pohjakerroksesta löytyy useita sammalia laikkuina: korpikarhunsammal, metsäsuikerosammal, seinäsammal, kangaskynsisammal ja kangaskarhunsammal sekä torvijäkälää. Kenttäkerroksen lajistoon kuuluvat esimerkiksi metsäalvejuuri, lehtotesma, juolukka, korpi- tai suo-orvokki ja metsätähti. Kosteammissa ja varjoisemmissa kohdissa kasvoi metsäkortetta ja vaalearahkasammalta.

Kasvillisuus selvityksessä ei havaittu uhanalaisia tai silmälläpidettäviä kasvilajeja.
