Utajärvi

Keisarintie Välisuo ja Orikangas 1

Muinaisjäännöskohteiden tarkkuusinventointi 2023

Maanala Oy

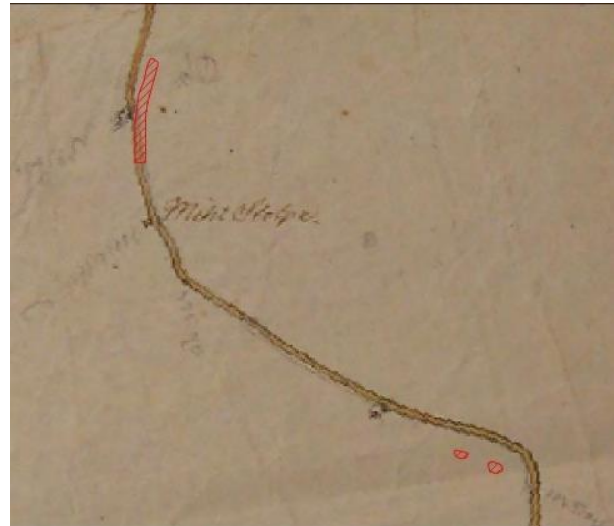
Kuva 3. Muinaisjäännösten aluerajaukset asemoituina Wallenborgin tiekartalle 1785.

Vuoden 1785 (Wallenborg) mittaus kuvaa yksinomaan Oulu–Kajaani-maantien linjaa (kuva 3). Koska kartalle ei tien lisäksi ole merkitty juuri muita yksityiskohtia, sen asemoiminen nykykartalle on vaikeampaa. Toisaalta tielinja noudattelee varhaisempaan karttaan merkittyä, ja on hankealueen kohdalla säilynyt suurin piirtein samalla paikalla nykypäivään saakka. Wallenborgin kartalla tien mutkaan on merkitty myös mailipylväs.

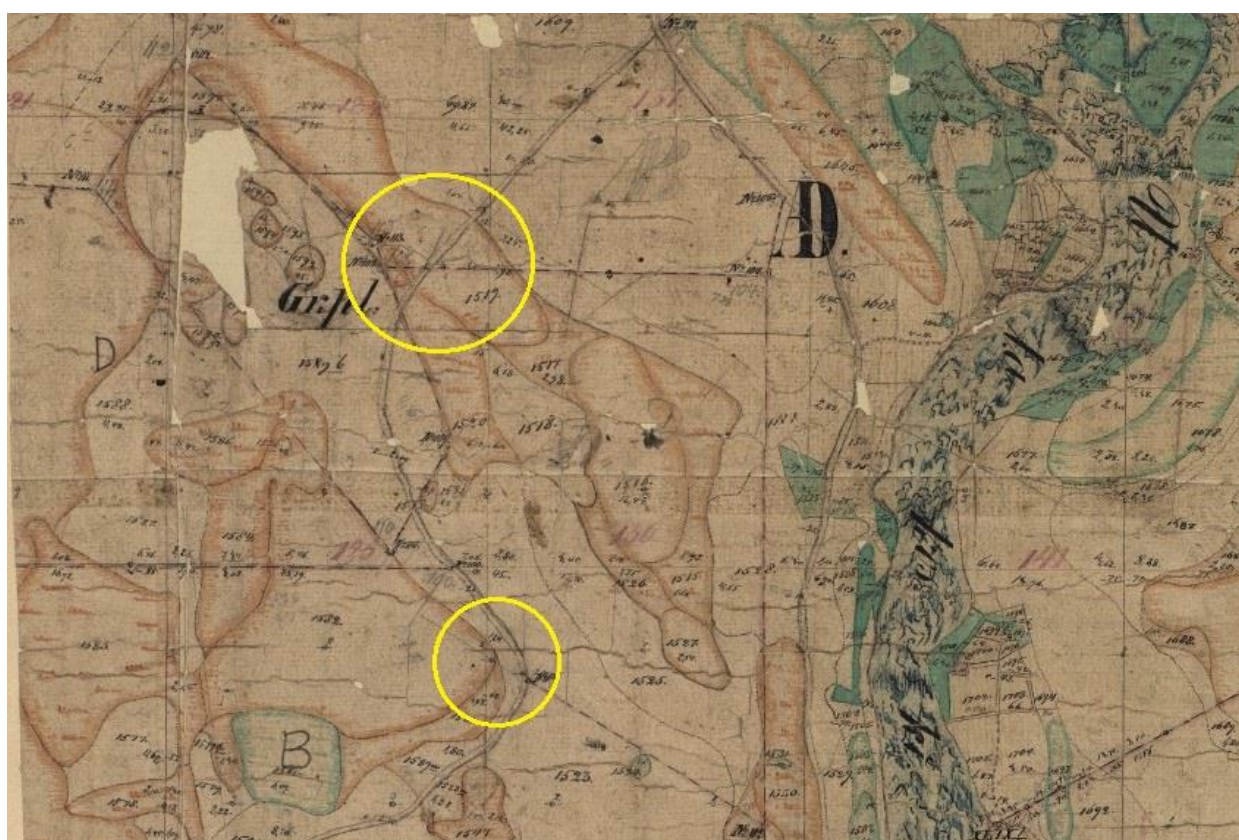
Kuva 5. Keisarintien reitti isojakokartalla (Cajanus & Wählberg 1852–1855). Vanha ja uusi maantie haarautuvat ylälaidassa. Keisarintie on näistä läntisempi. Haarasta etelään tie ylittää Välisuon. Orikangas 1 on alalaidassa jyrkän mutkan kohdalla.

Isojakokartat on laadittu Utajärven ympäristöstä vuosina 1852–1855 (Cajanus & Wählberg). Niihin on merkitty Keisarintien lisäksi Oulu–Kajaani-maantien uusi rannempana kulkeva linjaus (kuva 5).

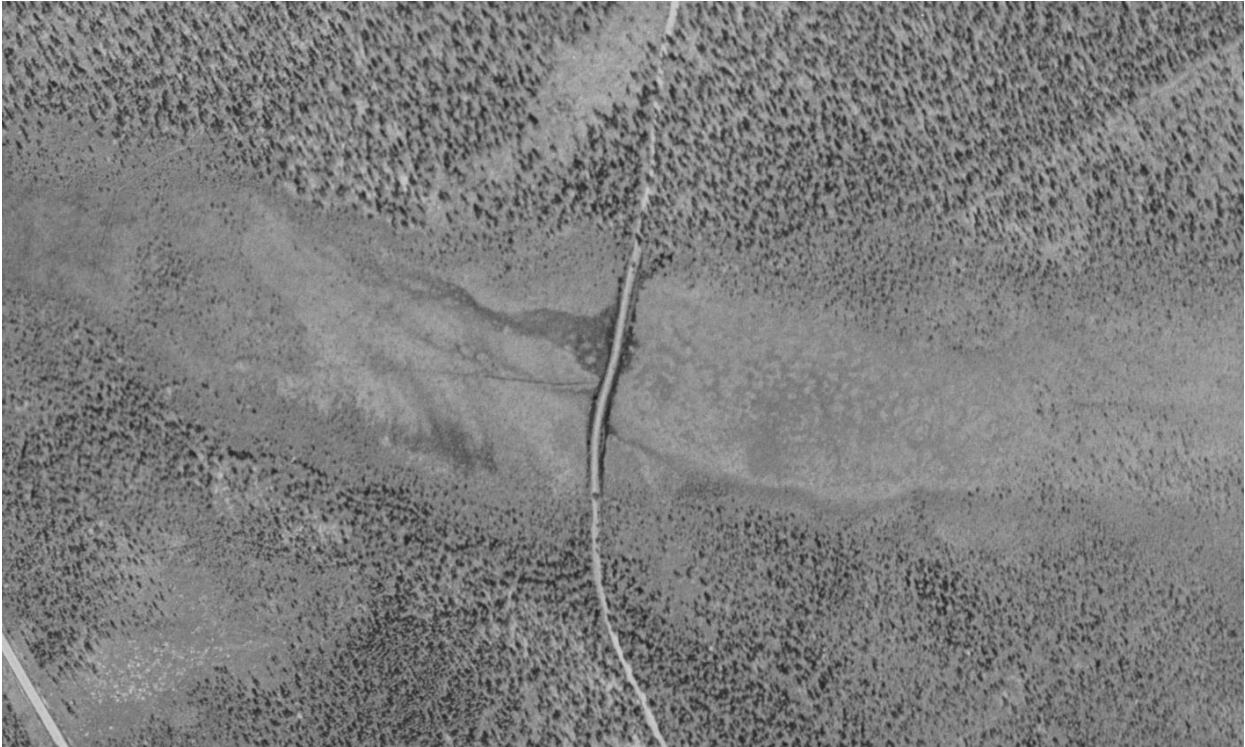
Kuva 6. Kapulasillan paikka vuoden 1946 ilmakuvassa (Maanmittauslaitos).

Vanhojen peruskarttojen ja ilmakuvien perusteella alueen maankäyttö näyttää pysyneen vähäisenä 1900-luvun puoliväliin. Erityisesti vuoden 1946 ilmakuvasta saa hyvän käsityksen siitä, mille alueelle suo on ulottunut ja missä siltarakenteita on todennäköisesti sijainnut (kuva 6). Suoalue on tällöin ollut selvästi nykyistä avoimempi ja alueella on kasvanut vain harvakseltaan rämemäntyjä.

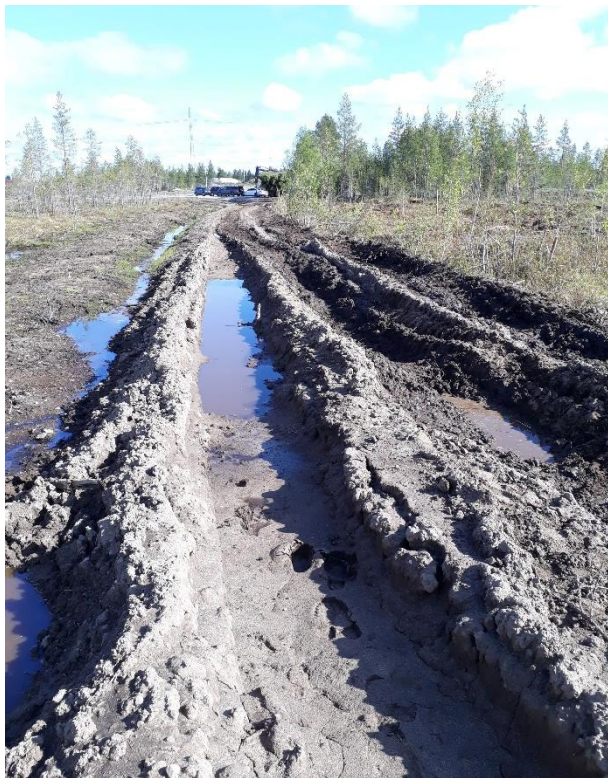
Suon etelälaidalta, jossa ajokone oli uponnut syvälle, ei inventoinnissa havaittu puujäännöksiä. Kaivetussa ojassa puujäännöksiä havaittiin tasaisesti tästä pohjoiseen (kuvat 12–13). Lisäksi joitain poikkipuita havaittiin tieuran päältä. Tien pohja oli havaittujen puujäännösten kohdalla kantanut ajokonetta. Mitä ilmeisimmin tie on kantanut raskasta konetta nimenomaan muinaisjäännöksen rakenteiden ansiosta.

Kuva 7. Muinaisjäännöksen eteläosaa. Kuvassa edempänä tie on alkanut kantamaan konetta.

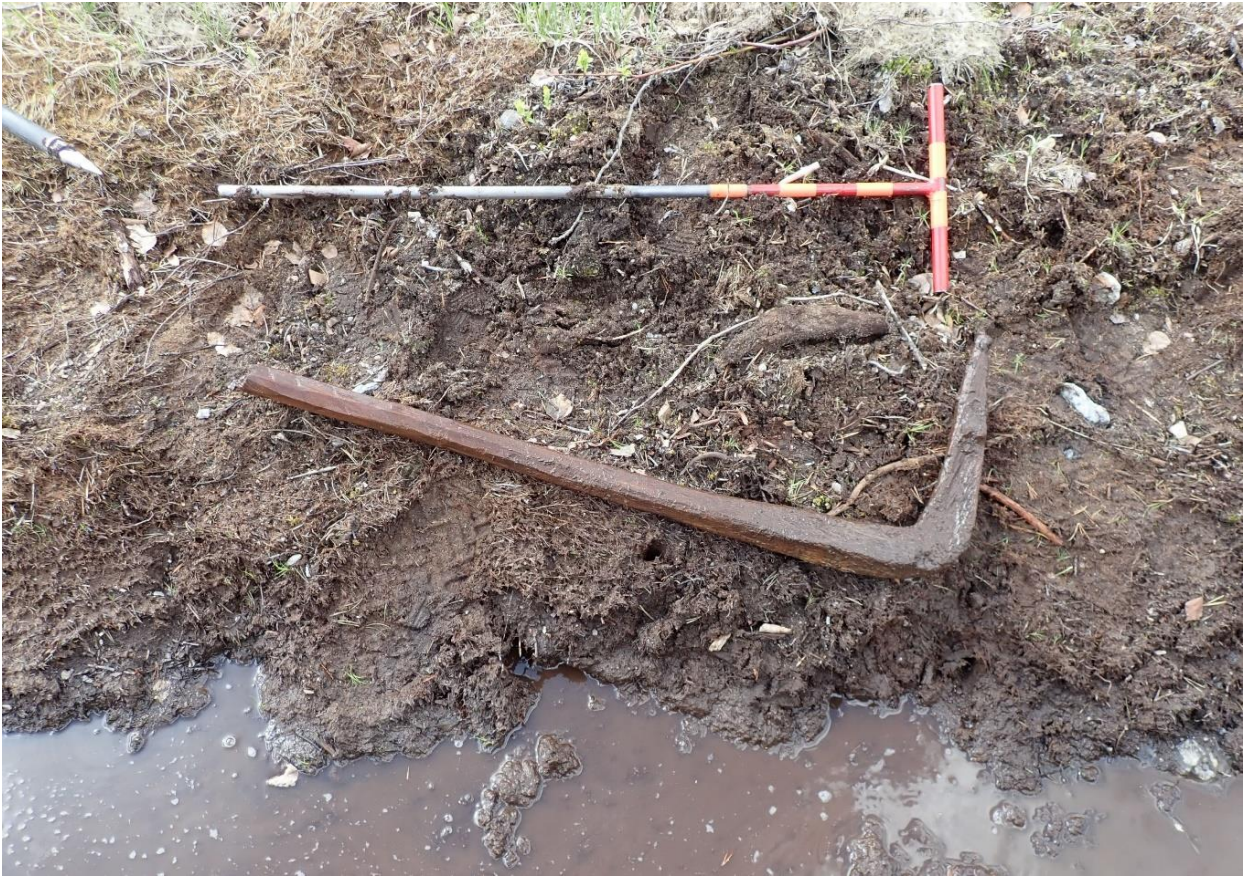
Ojan pohjoisosasta löydettiin veistetty puukoukku (kuva 8). Juurakosta veistetty esine on noin 100 cm pitkä ja 30 cm leveä. Juuren pää on veistetty teräväksi. Esine on katkennut varsisastaan. Koukku oli osittain turvekerroksen peittämä, mutta on voinut siirtyä paikaltaan kaivinkoneella ojaa kaivettaessa. Esine toimitettiin Pohjois-Pohjanmaan museolle.

Kuva 8. Ojasta löydetty puukoukku. Kuva: Arttu Tokoi. Maaperäkairan pituus on yksi metri.

Koekuopan läheisyydestä löydetty puukoukku on voinut liittyä tierakenteeseen esimerkiksi niin, että koukku on asetettu pitkittäisten puiden alle estämään näiden siirtymistä ulospäin.

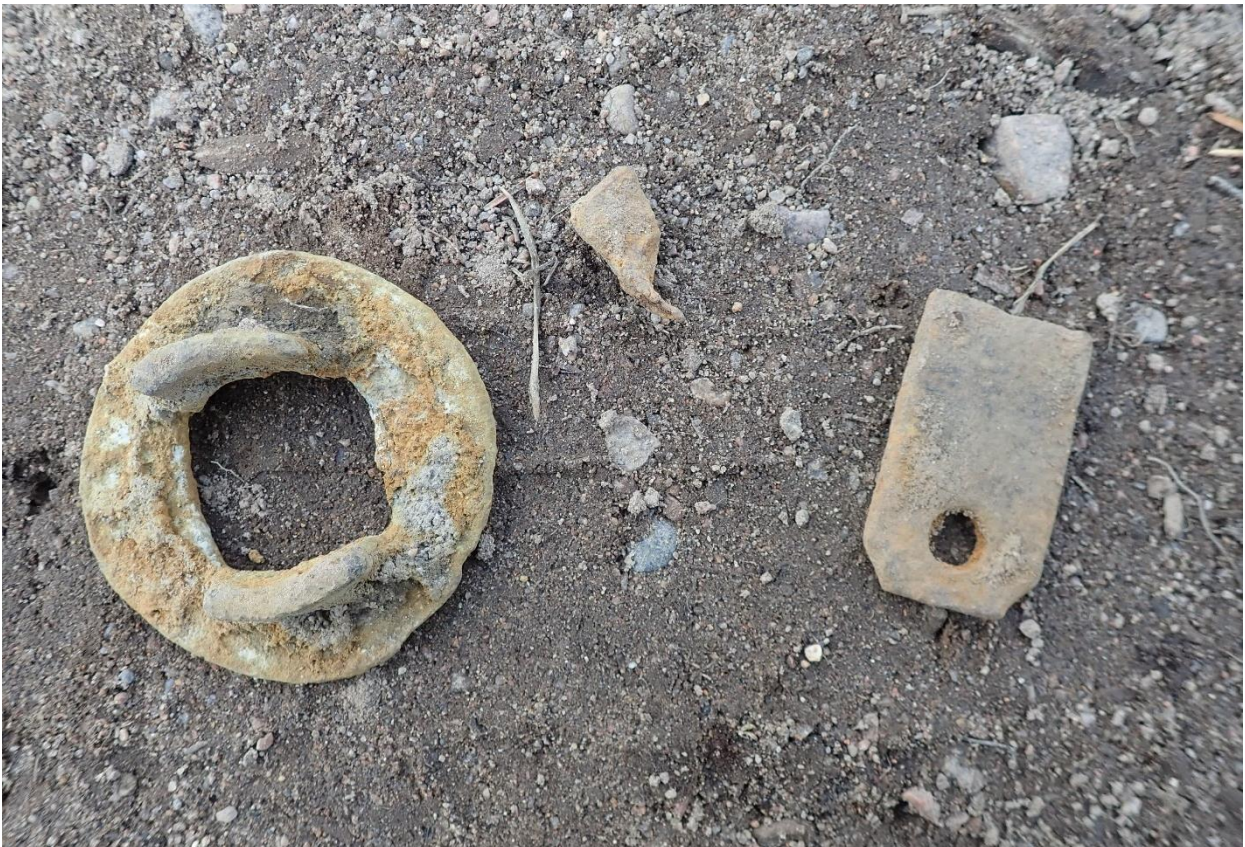
Kuva 9. Joitain tieuralta löydettyjä metalliesineitä, jotka jätettiin löytöpaikoilleen. Oikeanpuoleinen reikälevy on noin 5 cm:n pituinen. Kuva: Arttu Tokoi.

Tiealuetta käytiin läpi jonkin verran myös metallinpaljastimella. Tieura on ollut pitkään käytössä, joten löytöaineistokin oli eri aikaista. Suoranaisesti modernien metalliesineiden lisäksi löydettiin esimerkiksi hevosenkänäuloja sekä erinäisiä muita metallinkappaleita (kuva 9).

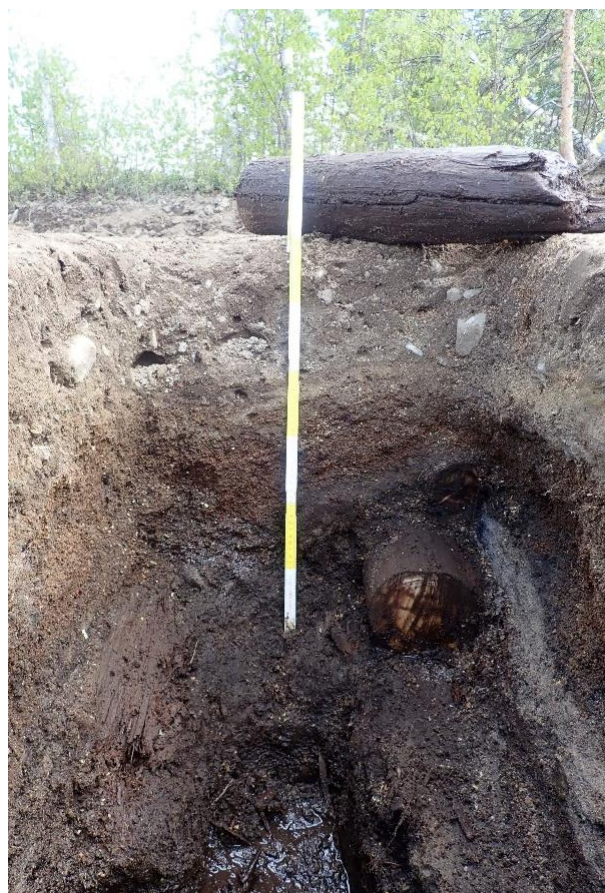
Puurakenteiden päälle oli ajettu ainakin kaksi eri sorakerrosta (kuva 10). Mahdollisesti ainakin alempi näistä liittyy jo puurakenteiden teon aikaan. Paksuudeltaan vaihteleva 5–15 cm:n kerros koostui puhtaasta irtonaisesta soransekaisesta luonnonhiekkasta. Se peitti puurakenteita ja hiekkaa tavattiin myös näiden väleistä. Sorakerros rajautui sisimpänä olleeseen pitkittäissuuntaiseen puuhun. Hieman hajanaisesti asetellut puut eivät itsessään olisi todennäköisesti muodostaneet tasaista tienpohjaa.

Toinen noin 15 cm paksu täyttökerros koostui soran ja pienten kivien sekaisesta hiesusta. Se oli pakkautunut hyvin tiiviisti. Toisin kuin alempi kerros se oli väriltään likaisemman harmaa. Kyse voi olla myöhemmin tien parannuksen yhteydessä paikalle ajetusta kerroksesta.

Päällimmäisin kerros oli ruskea noin 10 cm paksu hiekkanekainen turvekerros. Kyseessä lienee kaivinkoneen ojasta kaivama kerros, joka on penkkatien rakennuksessa normaaliin tapaan kasattu tien pinnalle.

Kuva 10. Kerrokset koekuopan leikkauksessa.

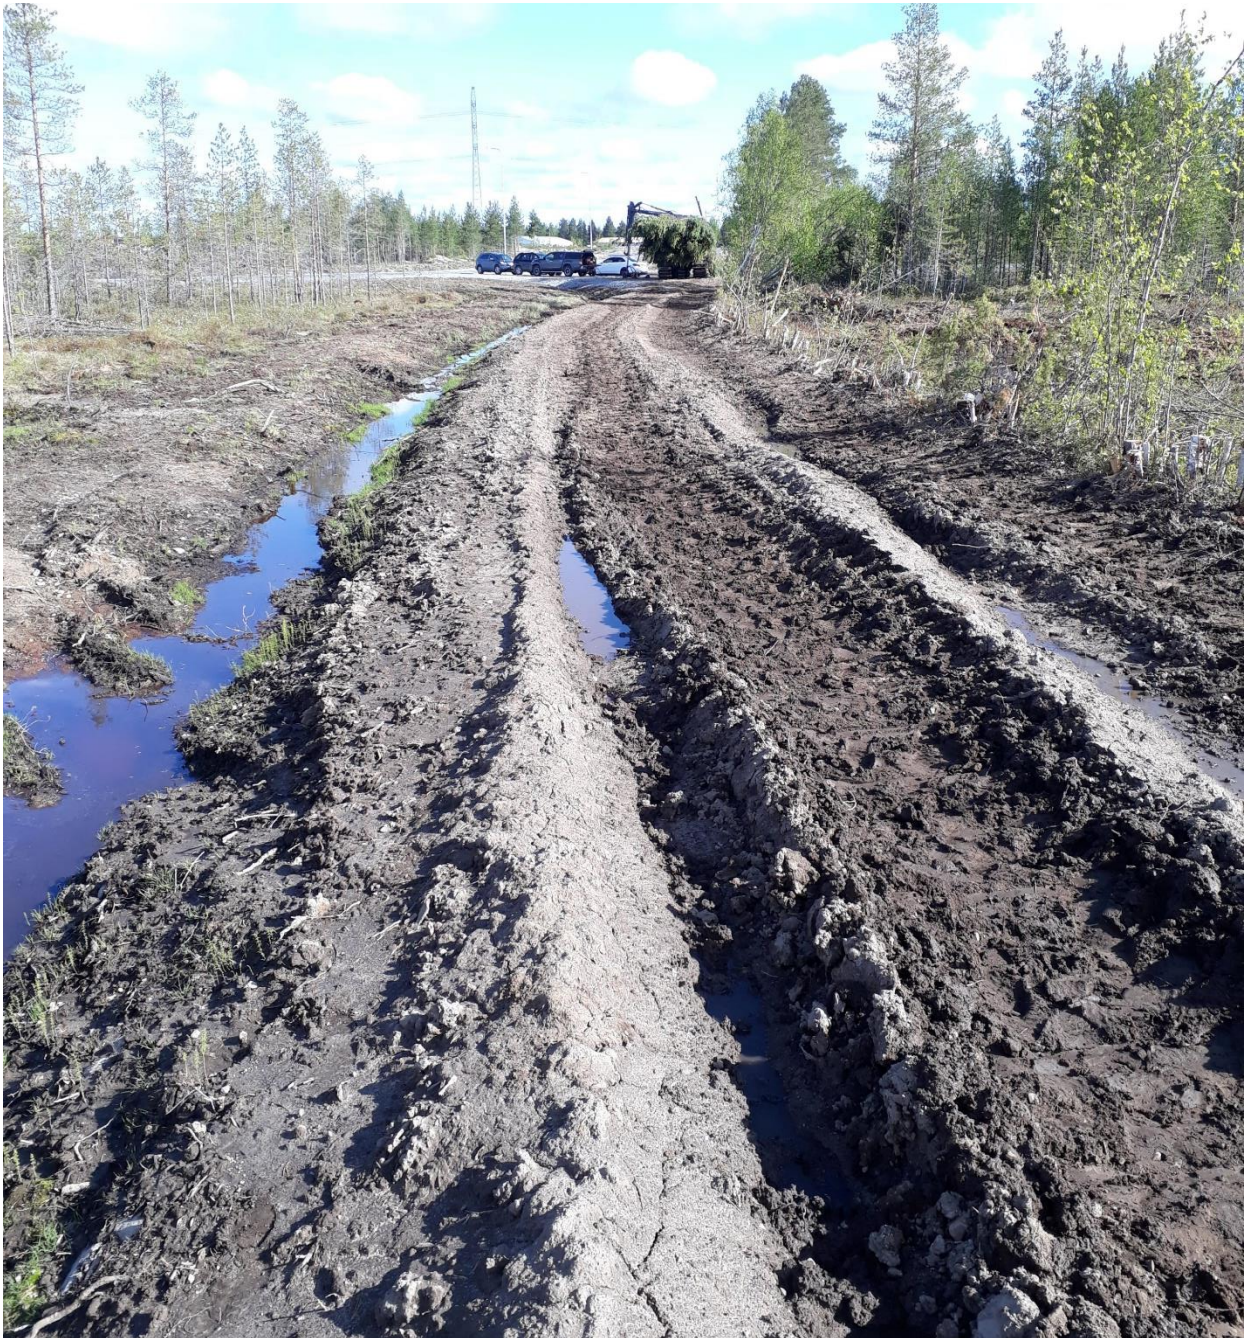
Kuva 11. Taustalla näkyvä ajokone on juuri ajanut tien kautta, mutta tämä tien osa on kantanut hyvin. Vieressä edellisvuosina kaivettu oja. Kuva: Arttu Tokoi.

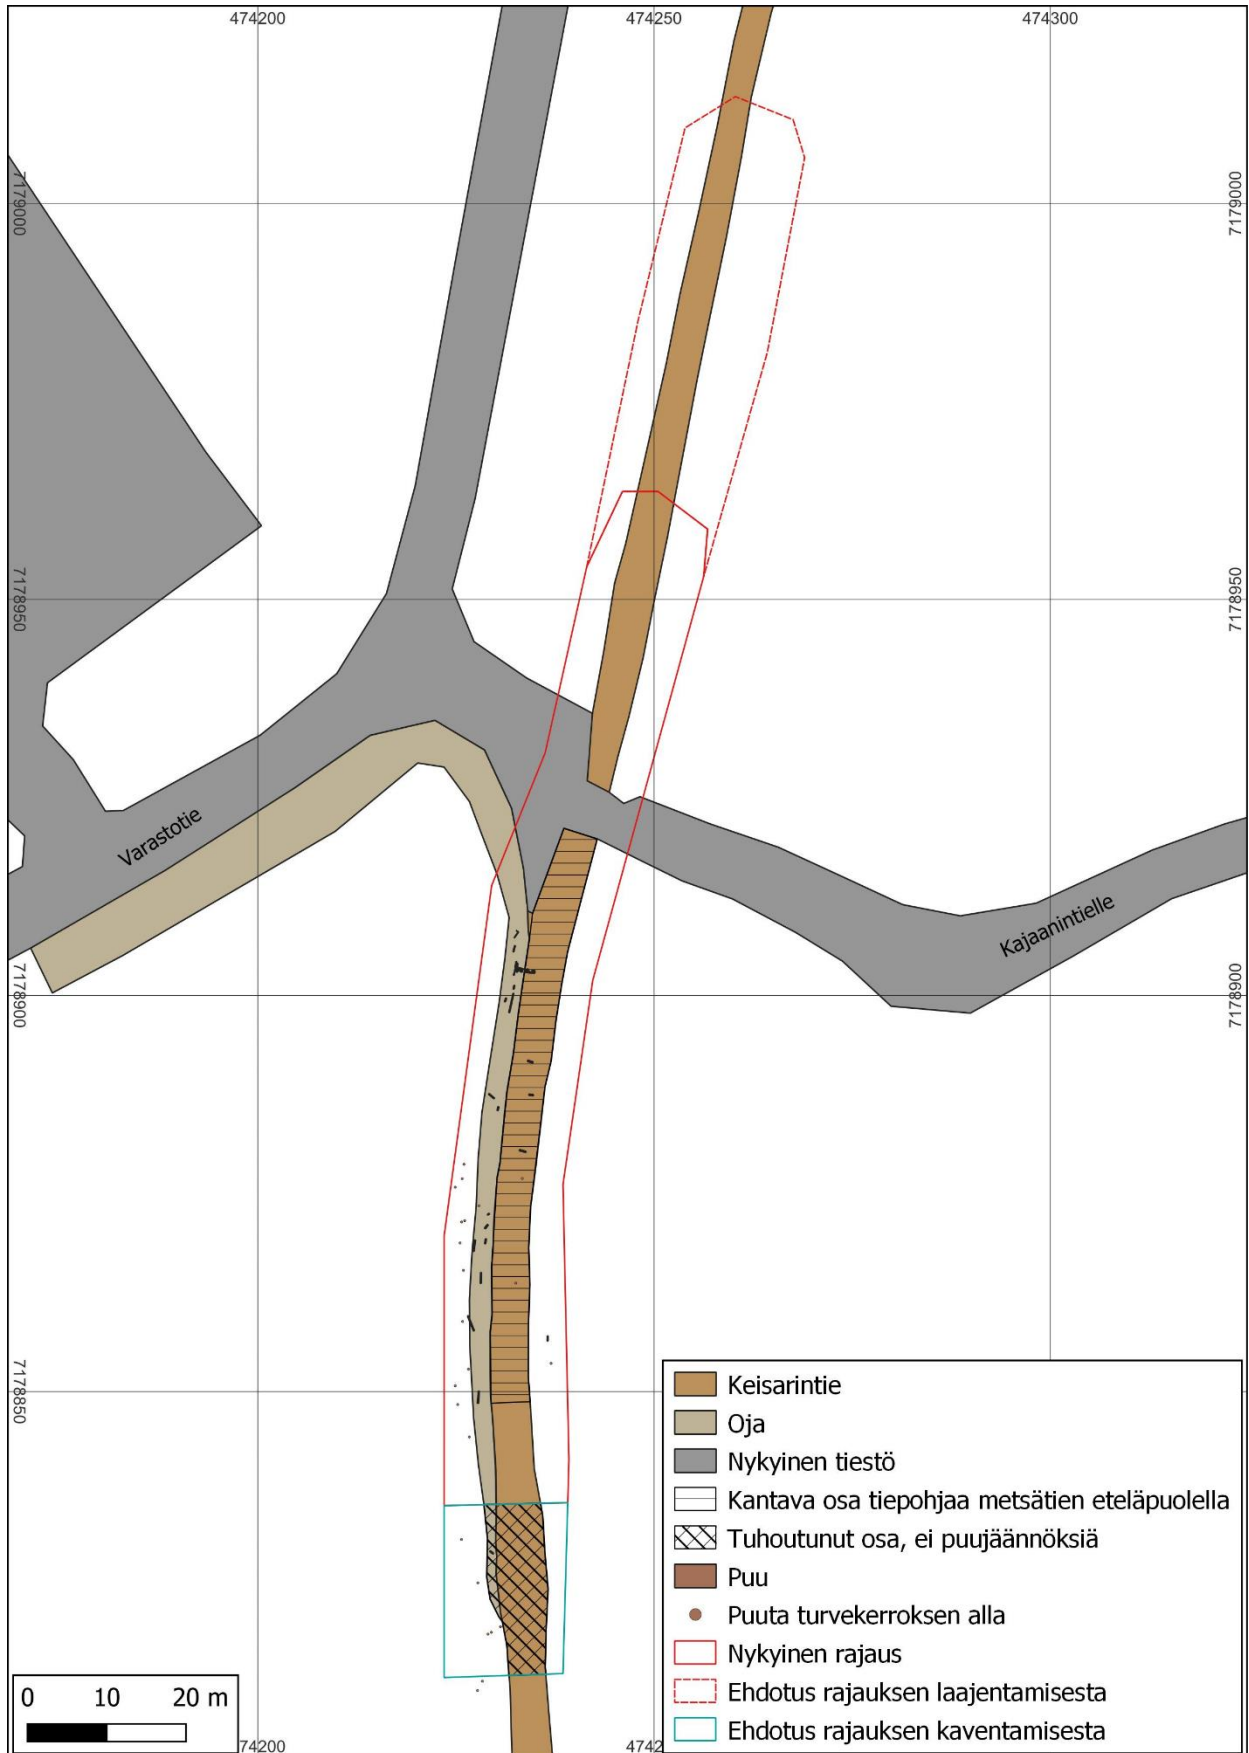
Vielä selkeämmin laajuus näkyy vuoden 1946 ilmakuvassa. Kuvasta on selvästi nähtävissä, miten avonainen suoalue jatkuu kohdalla nykyistä pohjoisemmaksi. Tien länsipuoli on metsittynyt Välisuon pohjoispäässä ilmeisesti vasta suon ojituksen jälkeen. Tämän vuoksi muinisjäännöksen rajausta voisi olla syytä siirtää pohjoisemmaksi alkuperäiseen kankaan laitaan saakka (ks. kuvaa 12).

Maastohavaintojen perusteella kapulasillan puurakenteet eivät jatku etelässä aivan kankaan laitaan saakka. Muinisjäännösalueen etelälaidassa aluetta voitaisiin siten rajata hieman tiukemmaksi (ks. kuvaa 12).

Kuva 12. Keisarintie Välisuo. Havainnot kapulasillan alueelta.

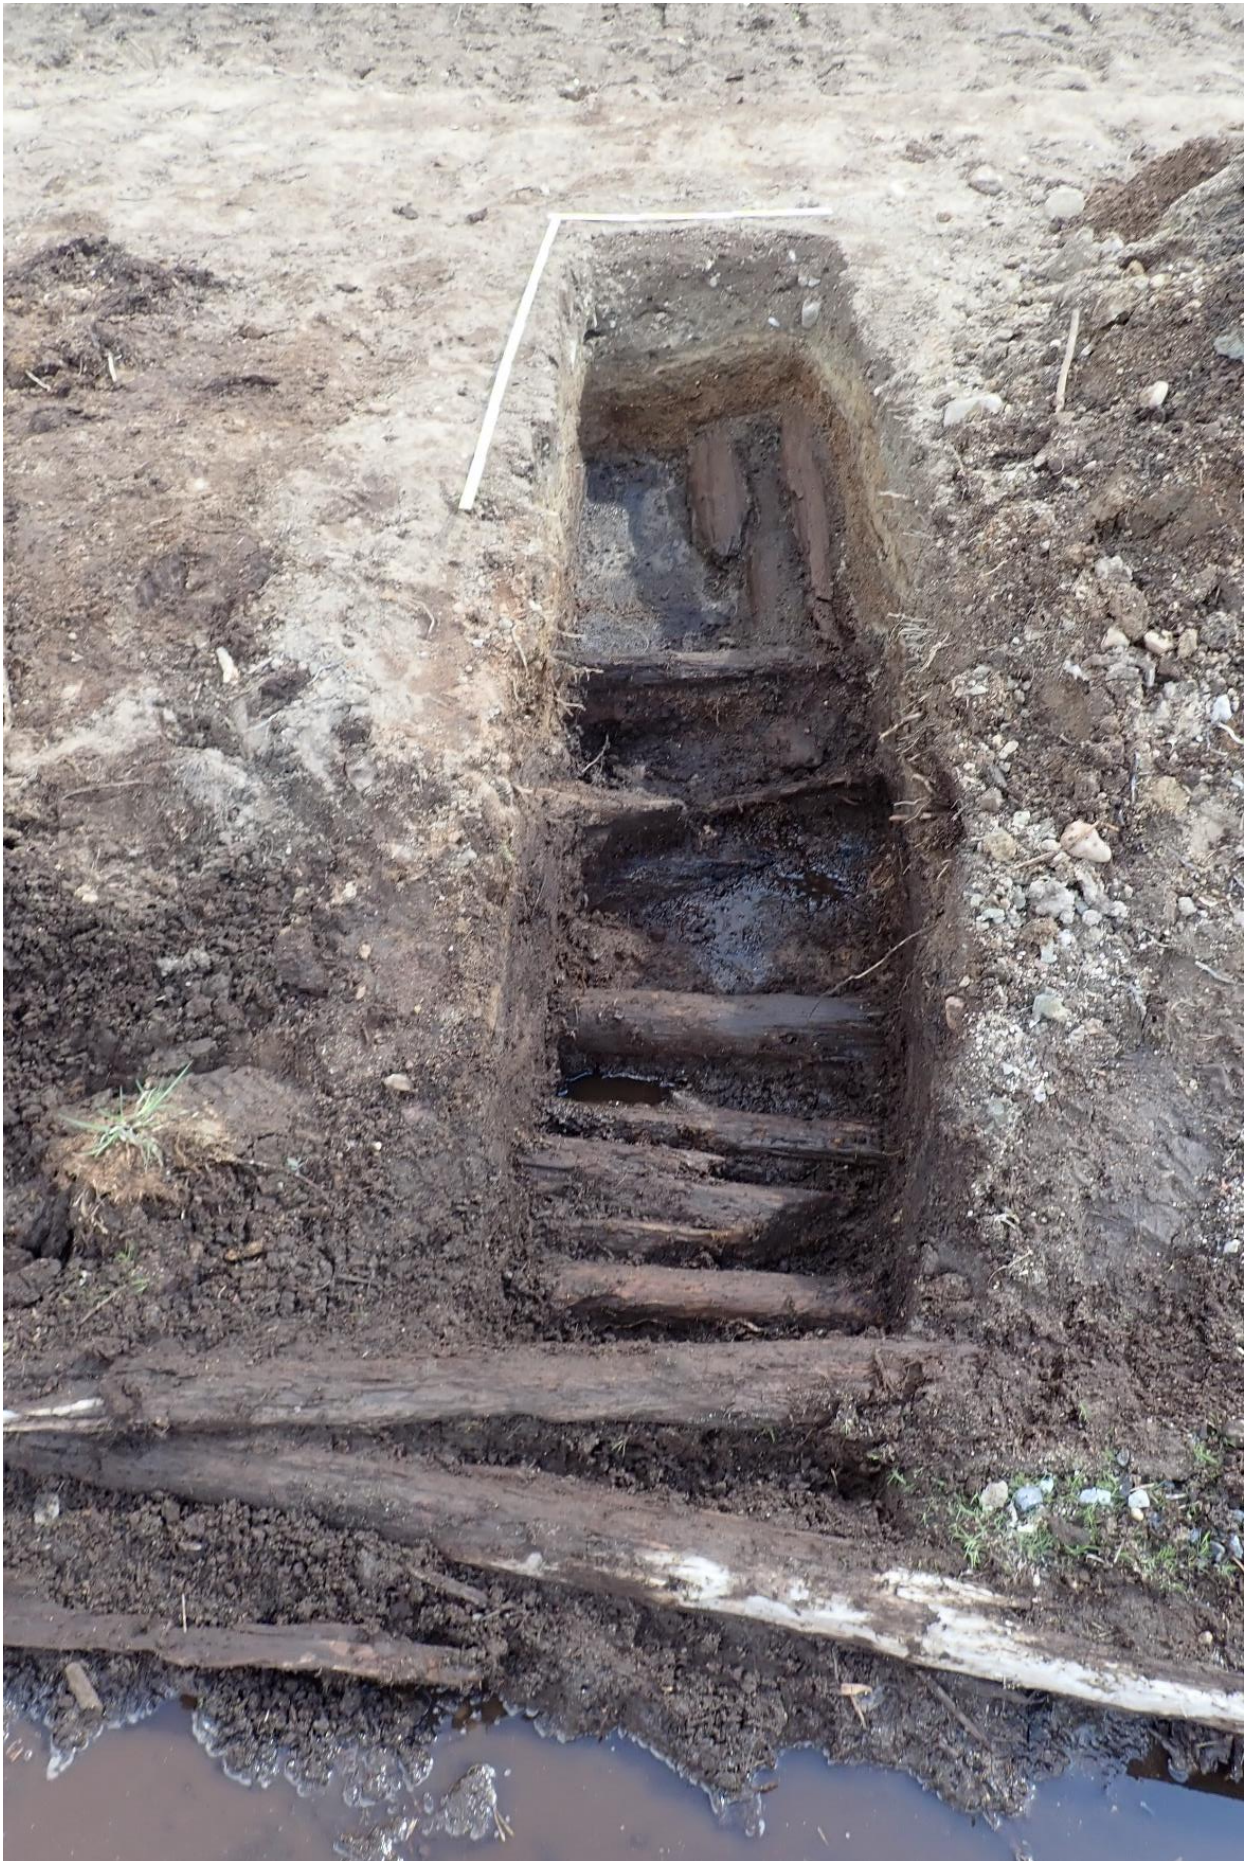
Tieuran länsilaitaan kaivettiin noin 150 x 50 cm:n laajuinen koekuoppa (ks. kuvaa 14). Se sijoitettiin tien laidasta kohti keskiosaa rakenteiden tarkempaa selvittämistä varten. Koekuoppa kaivettiin kokonaisuudessaan puhtaaseen pohjamaahan, ja esiin saadut kerrokset ja rakenteet dokumentoitiin. Rakenteet katkaistiin kuopan laidoilta ja puut otettiin talteen ajoitusnäytteitä varten.

Koekuopan kohdalla tien rakenne oli varsin selkeä. Sen keskiosista löydettiin poikittaisia halkaisijaltaan reilun 10 cm:n kokoisia puita. Tien reunalta sen sijaan löydettiin pitkittäisiä ohuempia (noin 5–10 cm) riukuja. Niitä oli tällä kohdalla yhdeksän. Keskiosan poikkipuista yhden pää oli suuremman pitkittäissuuntaisen puun alla, kaksi oli tämän päällä. Neljäs poikkipuuta ei yltänyt tänne saakka. Puut olivat pyöreäpintaisia luonnonpuita.

Pitkittäisiä puita oli noin 150 cm:n leveydeltä ja länsiosastaan ne näkyivät ojassa. Ojan länsilaidalta ei kuitenkaan tällä kohdalla löydetty lisää puita, joten rakenteen leveys ei liene alkuaankaan ollut paljon tätä suurempi. Poikittaisia puita saatiin esiin noin 1 m leveydeltä ja ne jatkuivat itään tiekerrosten alle.

Kuva 14. Puurakenteet koekuopassa.

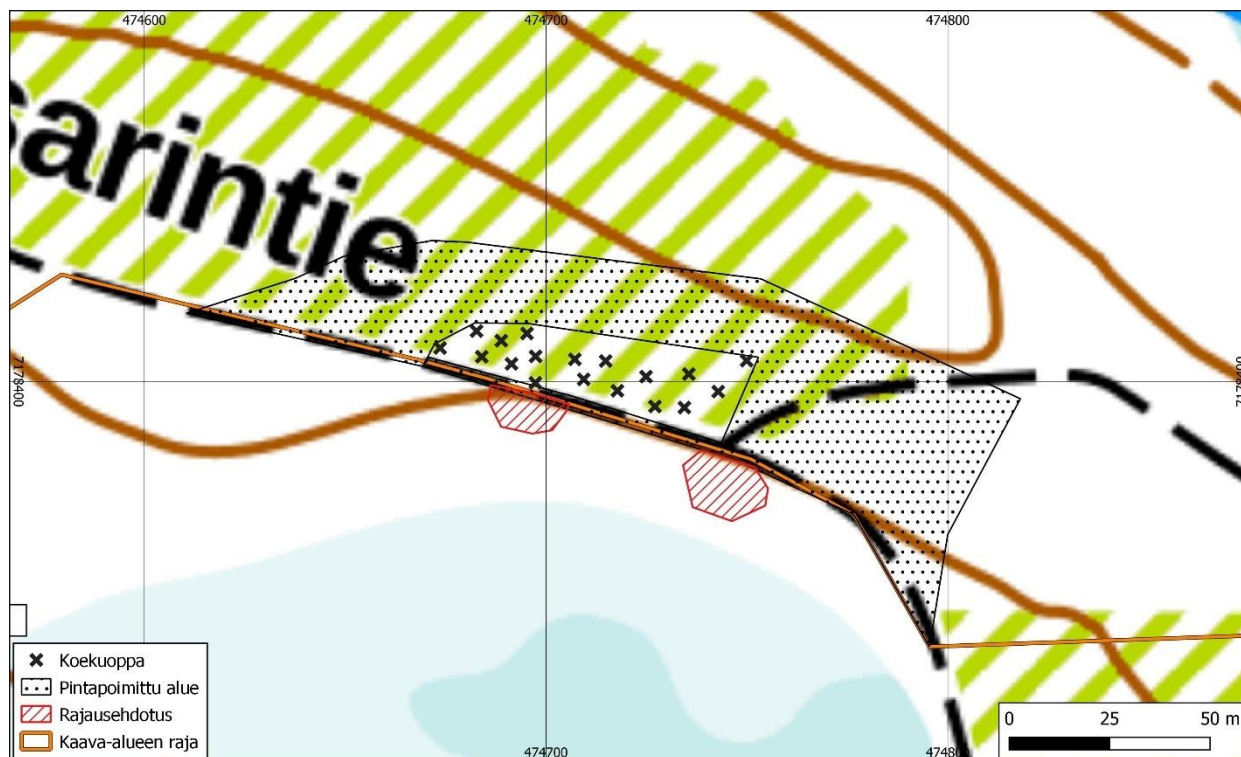
Kvartsilöydöt keskittyvät paikalla ilmeisesti hyvin pienille alueille. Koska ympäristöstä ei tehty löytöjä, ehdotetaan muinaisjäännöksen rajaukseksi Pesosen (2013) rajausehdotuksia, jotka on merkitty alle kuvaan 15. Todennäköisesti paikalla on asuttu lyhytaikaisesti.

Kuva 15. Orikangas 1. Rajaukset, koekuopat ja tarkemmin pintapoimittu alue.

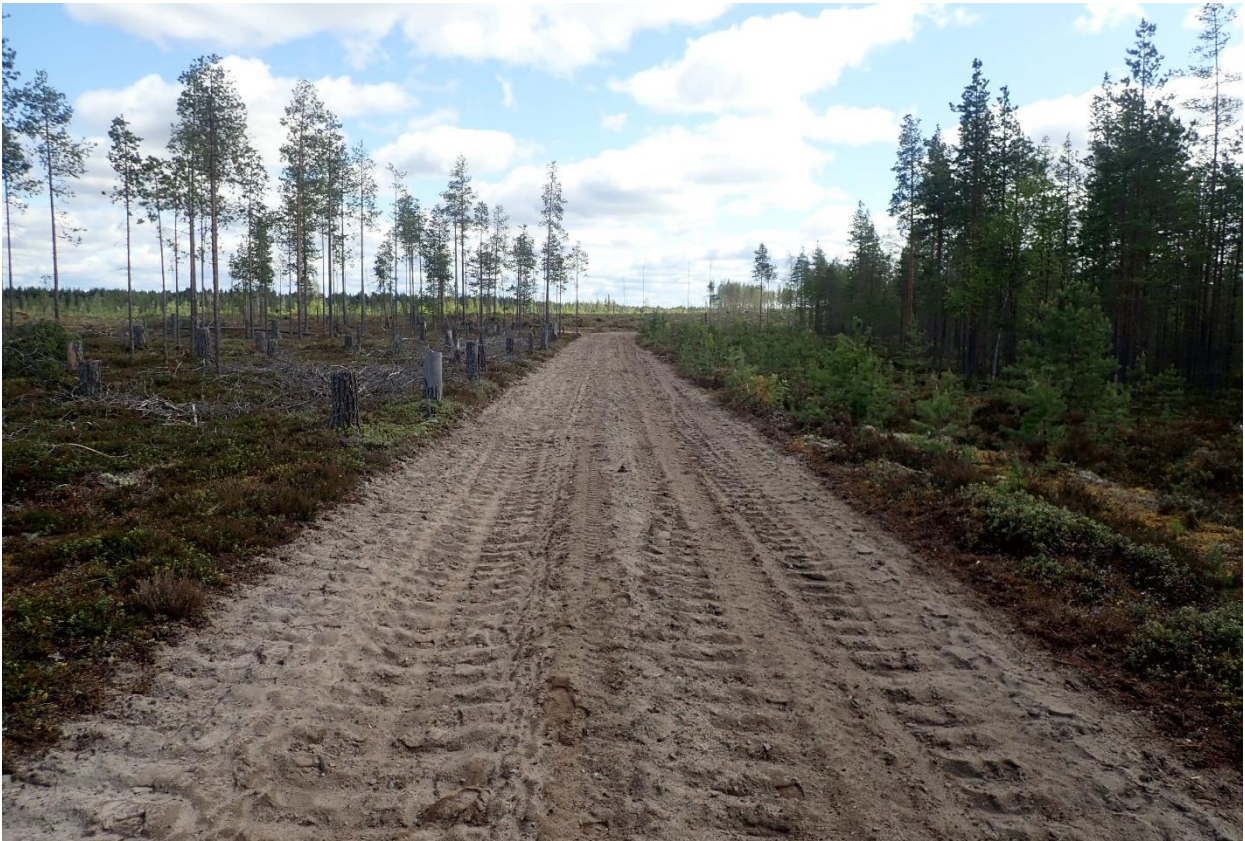
Kuva 16. Orikangas 1. Läntisempi kvartsi-iskosten löytöpaikka oikealla matalalla rantapenkereellä. Rik-koutunut tienpinta tarjosi hyvät mahdollisuudet pintapöimintään.

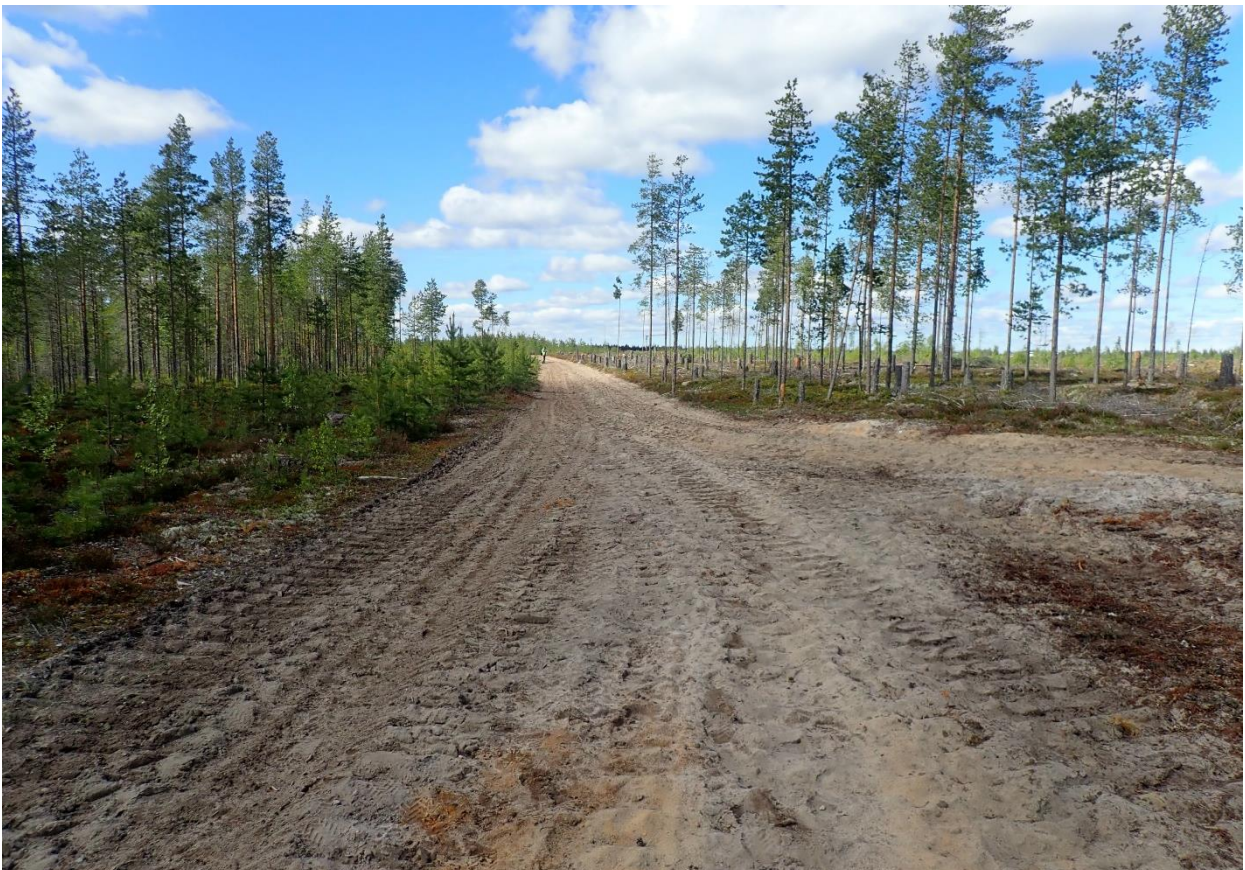
Kuva 17. Orikangas 1. Toinen löytöpaikka on risteyksen kohdalla tien vasemmalla puolella.

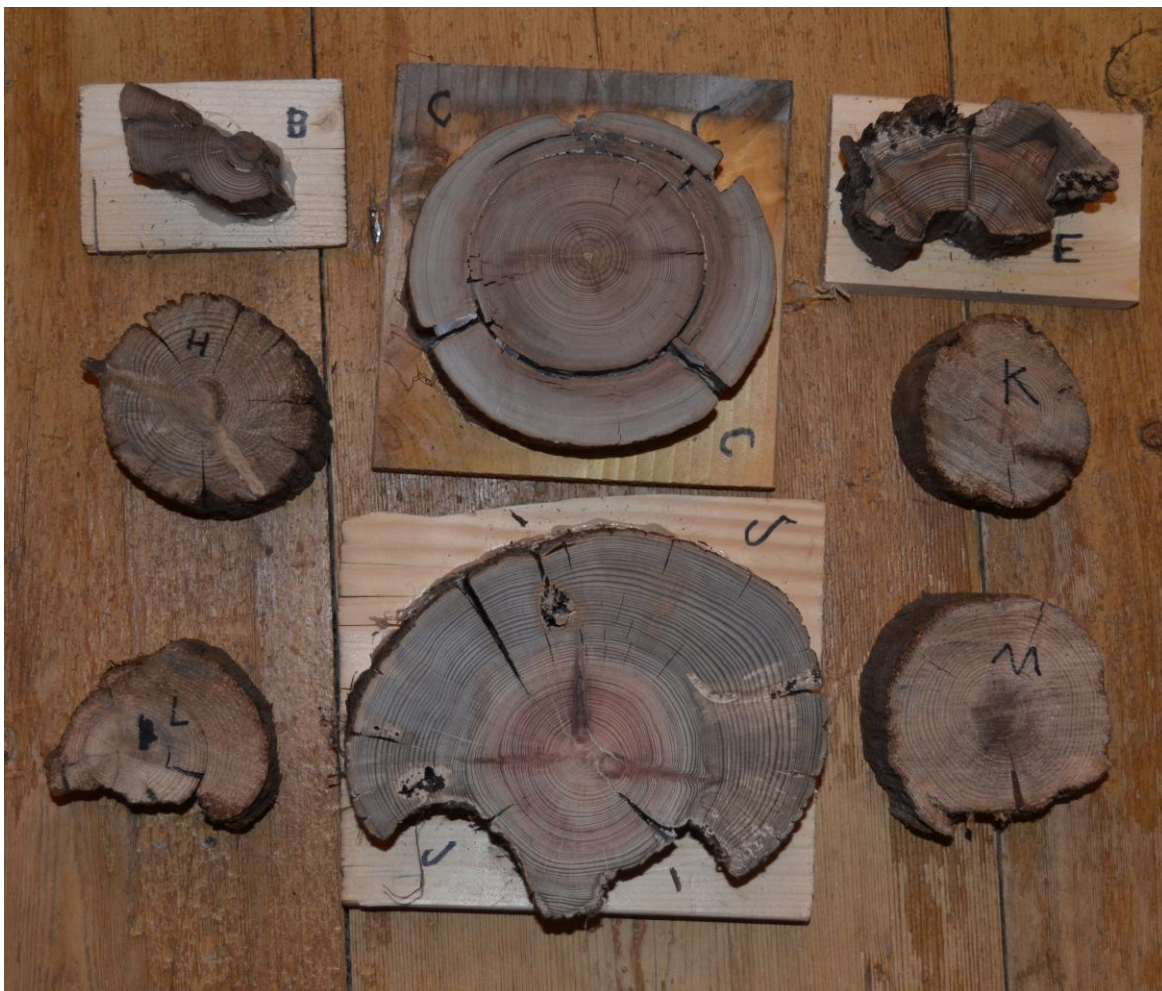
Maanala Oy:n suorittamissa arkeologisissa kaivauksissa suosta kaivetuista kapulasillan jäänteistä sahattiin 8 näytettä, jotka kuivattiin ja toimitettiin Tuomo Walleniukselle Porvooseen analysoitaviksi.

Kuva 1. Keisarintie kapulasillasta Utajärvellä otetut näytteet.
