# Utajärvi Keisarintie Välisuo

Kapulasillan koekaivaus

2023

Arttu Tokoi  
Maanala Oy

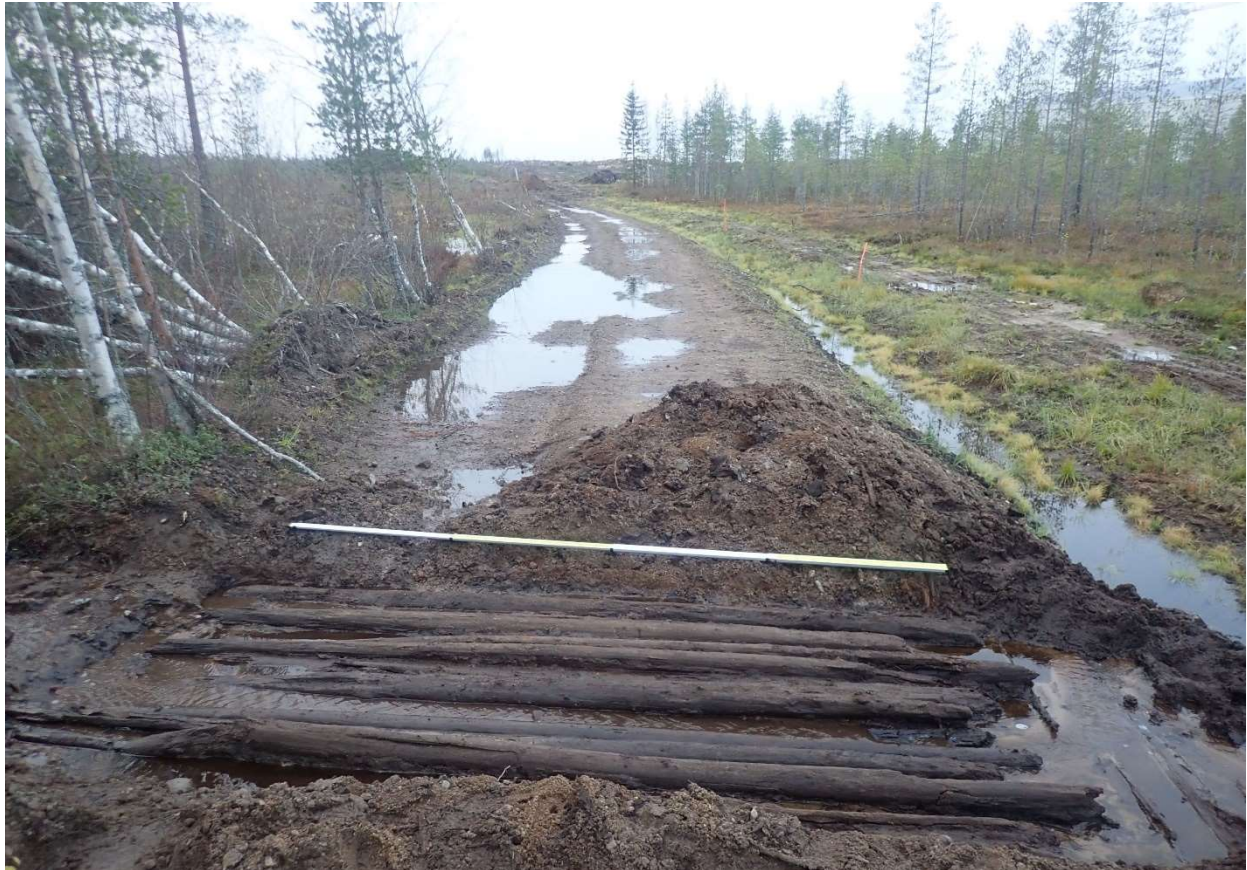
Kansikuva: Kapulasillan pintaa koeojassa 2. Puurakenne jatkuu tienpinnan alla kohti kangasta.  
Pohjoisesta. Tämä ja muut raportin kuvat: Arttu Tokoi.

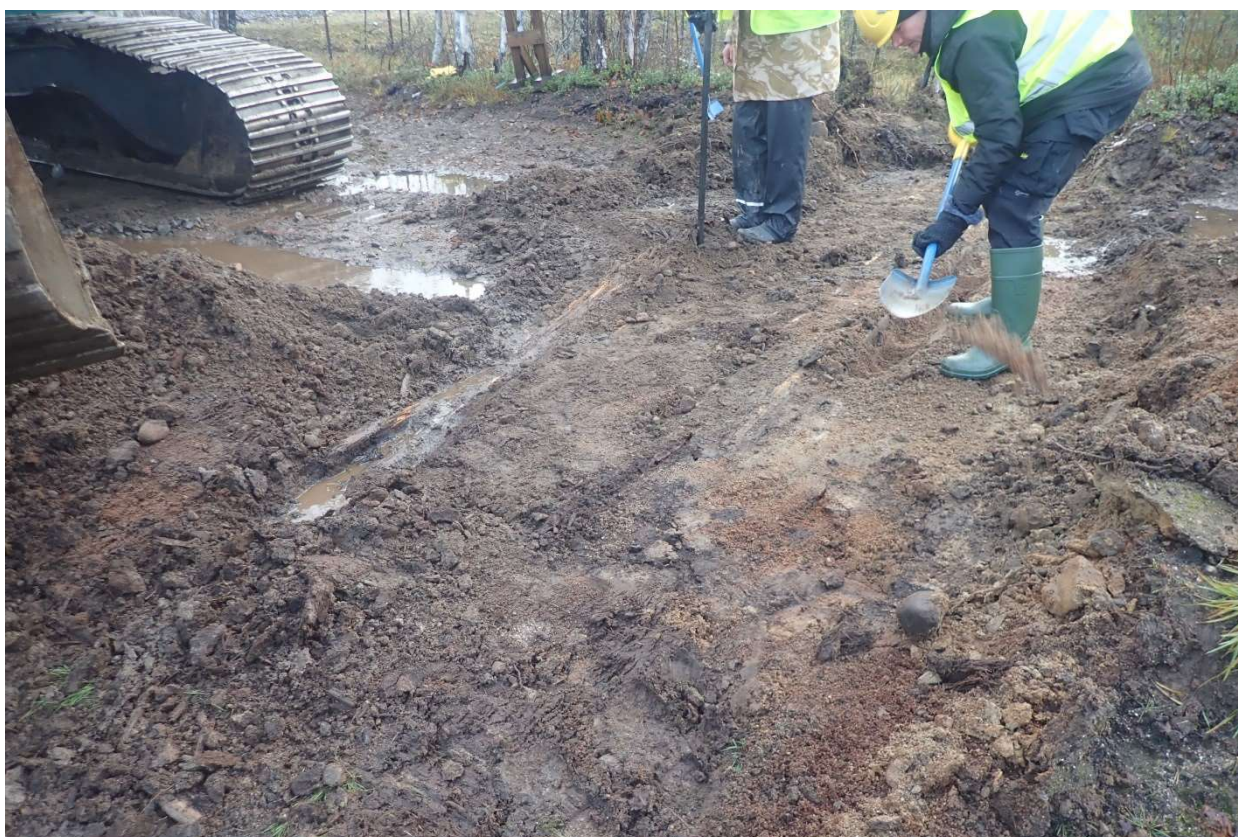
*Kuva 3. Koeojan 2 ylimpien puiden pinnat ovat tulleet esiin tien pintakerrosten alta. Sampo Sääksvuori lapioi soraa puiden lomasta.*

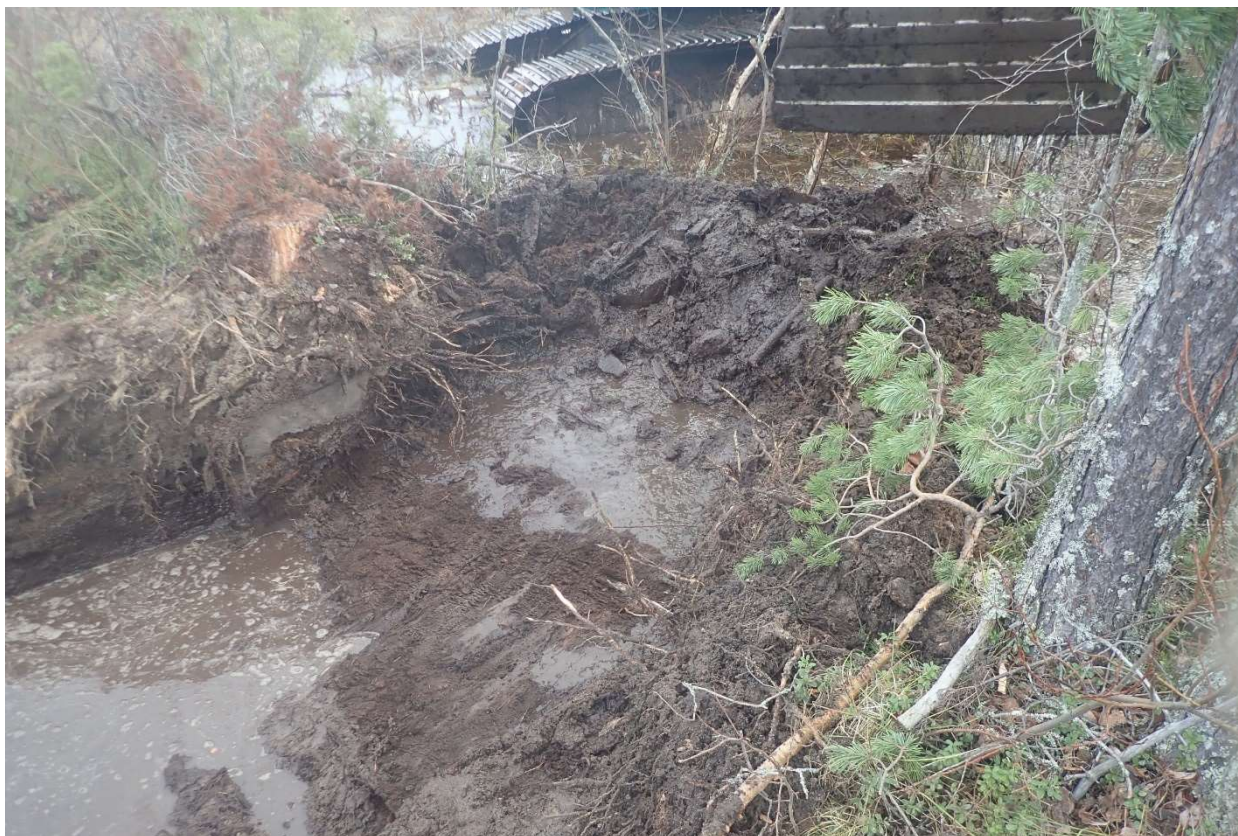
*Kuva 4. Koeojan 3 itäreunan maakannasta kaivetaan. Muu osa koeojaa on jo pohjassa.*

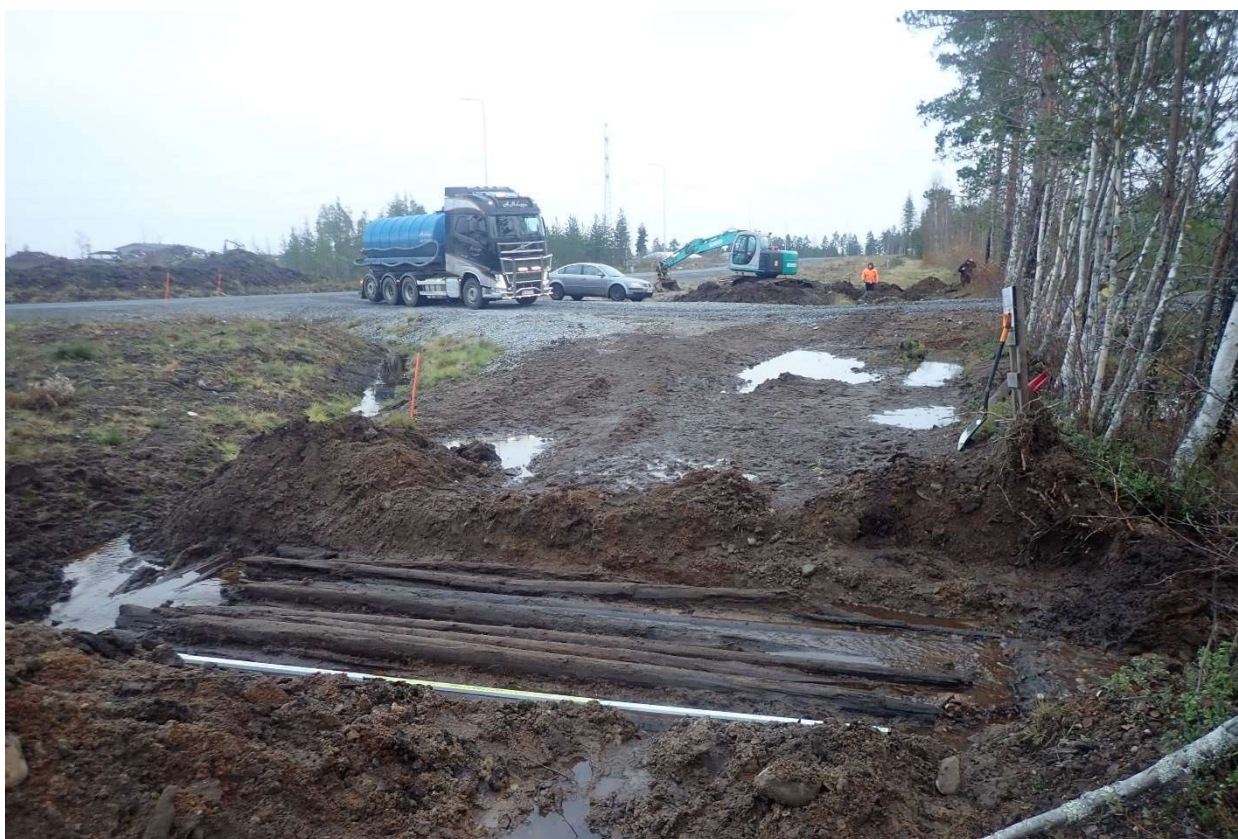
*Kuva 15. Rakenne kuvattuna kohti tieliittymää. Etelästä.*

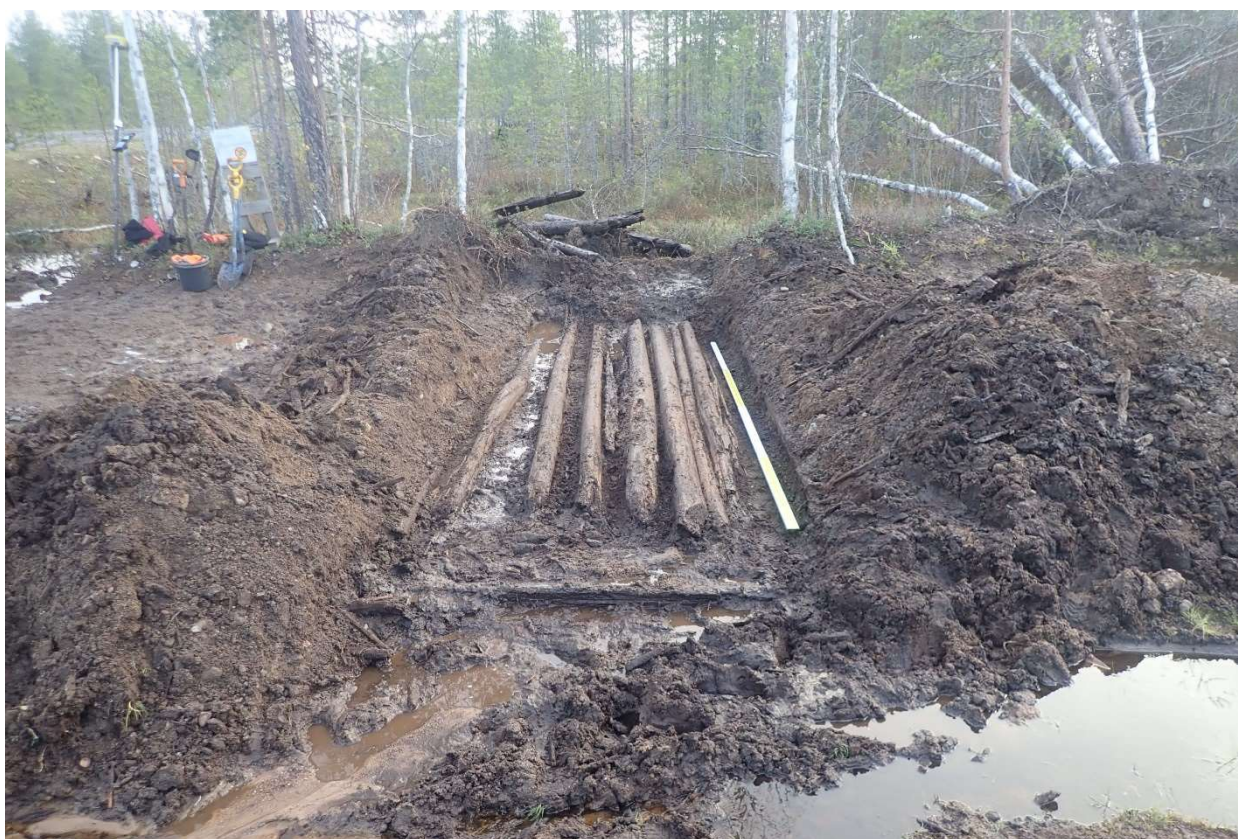
Puut dokumentoitiin kahdessa kerroksessa (kuvat 11 ja 12). Kerrosten puut olivat osin lomitain, eikä tien rakennusvaiheessa ole välttämättä tavoiteltu kahta puukerrosta.

*Kuva 16. Puiden toinen kerros. Kuvassa näkyviä puita osin peittäneet rungot on poistettu.*
